## METODY TECHNICKÉ DIAGNOSTIKY CV

Návody do cvičení předmětu „Technická diagnostika“

Ing. Jan Blata, Ph.D.

Ostrava 2010|2011

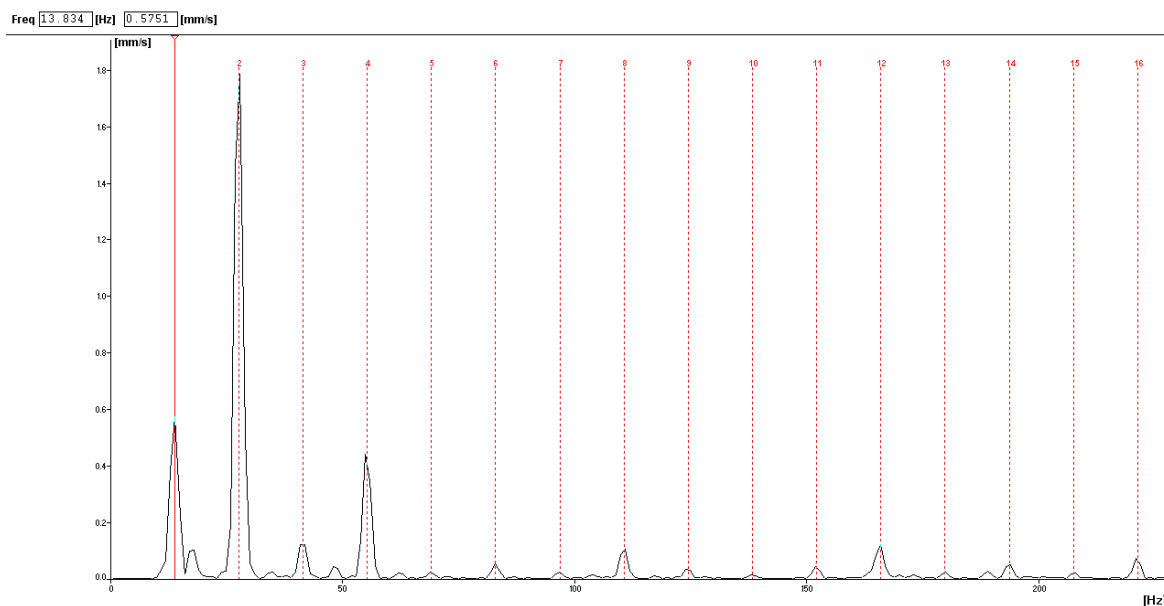
Obrázek 1.5 – Spektrum amplitud vibrací na úchytu kabiny, první amplituda je na otáčkové frekvenci 1,8 Hz ( $830 \text{ min}^{-1}$ ).

Pokud rozebereme problematiku hlouběji a uvědomíme si, že kabina je ve spektru vibrací buzena i druhou harmonickou složkou (viz. Obrázek 1.5 a Obrázek 1.6), tak zjistíme, že otáčky, při kterých se již může projevit vznik rezonance, jsou o polovinu menší. Proto můžeme dosáhnout jednotlivých módů již mnohem dříve. Po přepočtu docházíme k následujícím hodnotám frekvencí a otáček:

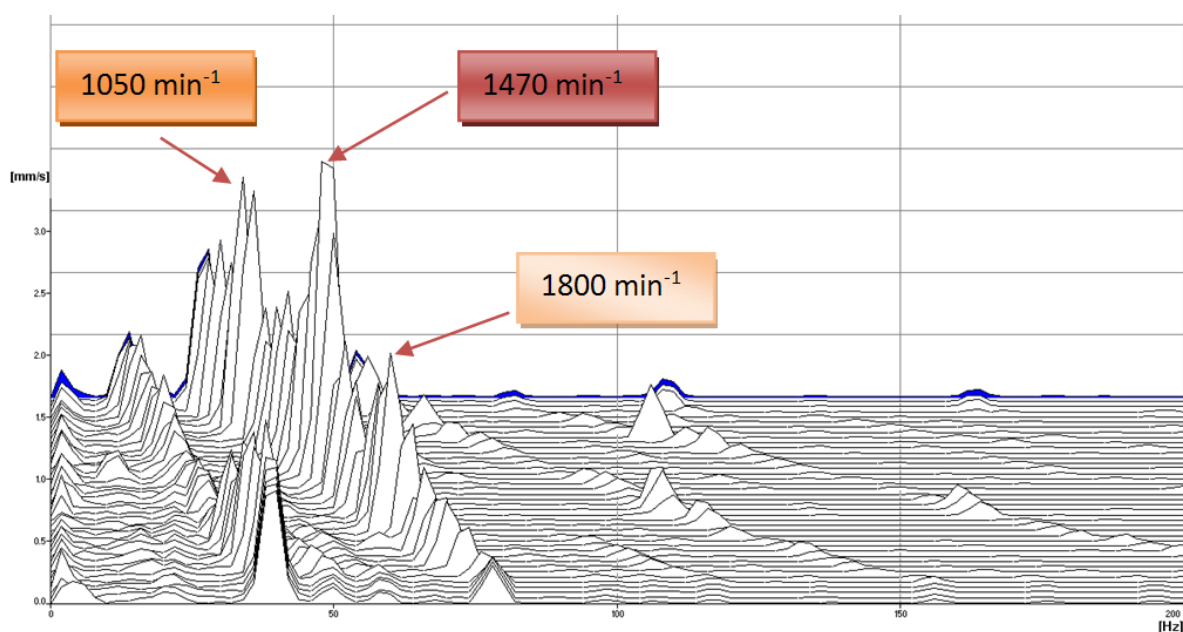
Pro potvrzení nebo vyvrácení vzniku rezonance byly provedeny měření rozběhů přímo na úchytech kabiny a na rámu stroje, Obrázek 1.6. Z těchto měření lze usuzovat na možný vznik rezonance v oblasti pracovních otáček, ale i na zvýšení vibrací kolem  $1050$  a  $1800 \text{ min}^{-1}$ . Velikost amplitudy vibrací při  $1800 \text{ min}^{-1}$  je ale mnohem menší než u předchozích dvou. S dalším zvyšováním otáček dochází k ustálení stroje, snižování vibrací a také ke snižování amplitudy druhé harmonické složky a současně ke zvyšování amplitudy na otáčkové frekvenci a její následné dominanci. K nejvyšším hodnotám vibrací dochází při  $1470 \text{ min}^{-1}$ , což jsou v podstatě pracovní otáčky stroje. Tato vysoká hodnota vibrací stroje nepříznivě ovlivňuje životnost stroje i pracovní prostředí obsluhy.

Obrázek 1.6 – Spektrum rozběhu kabiny pravé strany

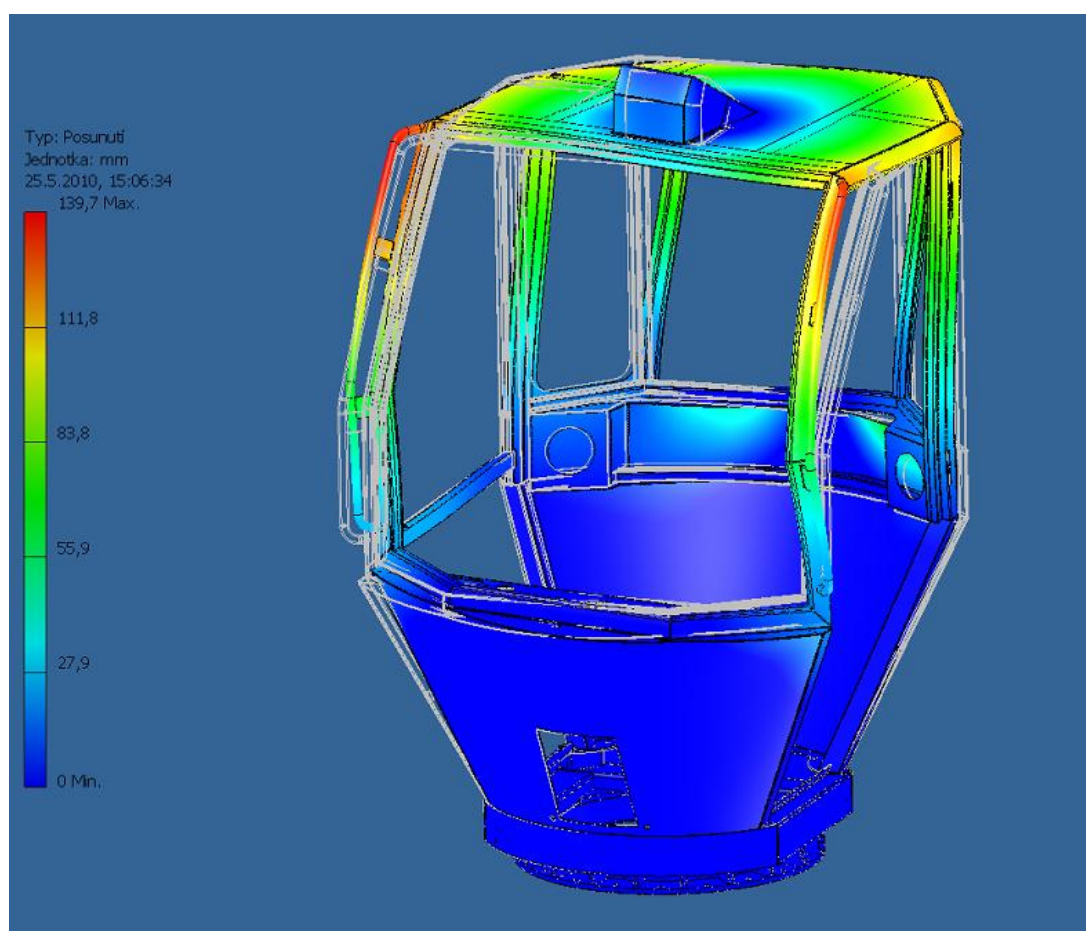
- mód 1      22,39 Hz  $\cong 1340 \text{ min}^{-1}$
- mód 2      27,86 Hz  $\cong 1670 \text{ min}^{-1}$
- mód 3      54,35 Hz  $\cong 3260 \text{ min}^{-1}$
- mód 4      70,71 Hz  $\cong 4240 \text{ min}^{-1}$

Jak je dle výsledků patrné, stroj je provozován v oblasti několika vlastních rezonančních frekvencí kabiny. Znázornění chování kabiny při rezonančních módech je uvedeno na Obrázek 1.8 a Obrázek 1.9. Tvary kmitů jsou u módu 1 ÷ 3 velmi podobné, proto pro představu o chování kabiny při rezonanci stačí uvést pouze jeden obrázek.

Obrázek 1.8 – Mód 1÷3 zobrazující tvary kmitů kabiny [2]

Prvním a současně nejjednodušším návrhem je výměna stávajících silentbloků kabiny - Contitech 212706 za nový typ Contitech 210470 s větší tvrdostí a s lepší útlumovou charakteristikou při vyšších frekvencích. Rozměrově jsou tyto silentbloky velmi podobné a po provedení minimálních konstrukčních úprav je lze zaměnit.

Dalším návrh pro zlepšení současného stavu, je sada jednotlivých jednoduchých konstrukčních úprav, které mají za cíl posunutí rezonanční frekvence mimo pracovní oblast ( $1450 \text{ min}^{-1}$ ). Tyto úpravy musí vytlačit rezonanční mód 2 a posunutý mód 3 mimo pracovní oblast a současně se nesmí do této oblasti přesunout rezonanční mód 1. Mezi navrhované konstrukční úpravy patří například přidání výztuhy zadní stěny, výztuhy horní části kabiny, úpravy zadních sloupků kabiny apod. Tyto úpravy mají podle nových simulací zajistit vhodné posunutí rezonančních frekvencí mimo pracovní oblast. O jejich správnosti se budeme moci přesvědčit teprve po jejich aplikaci.

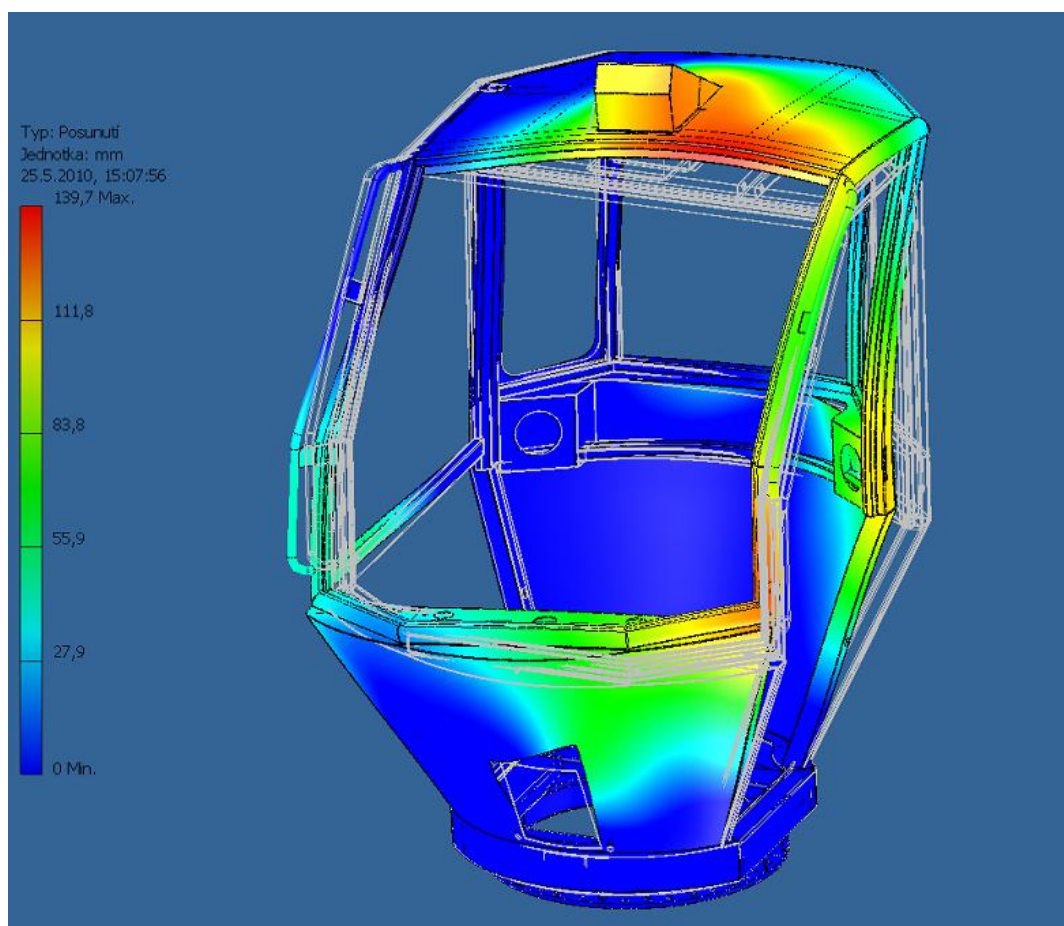
Obrázek 1.9 – Mód 4 [2]

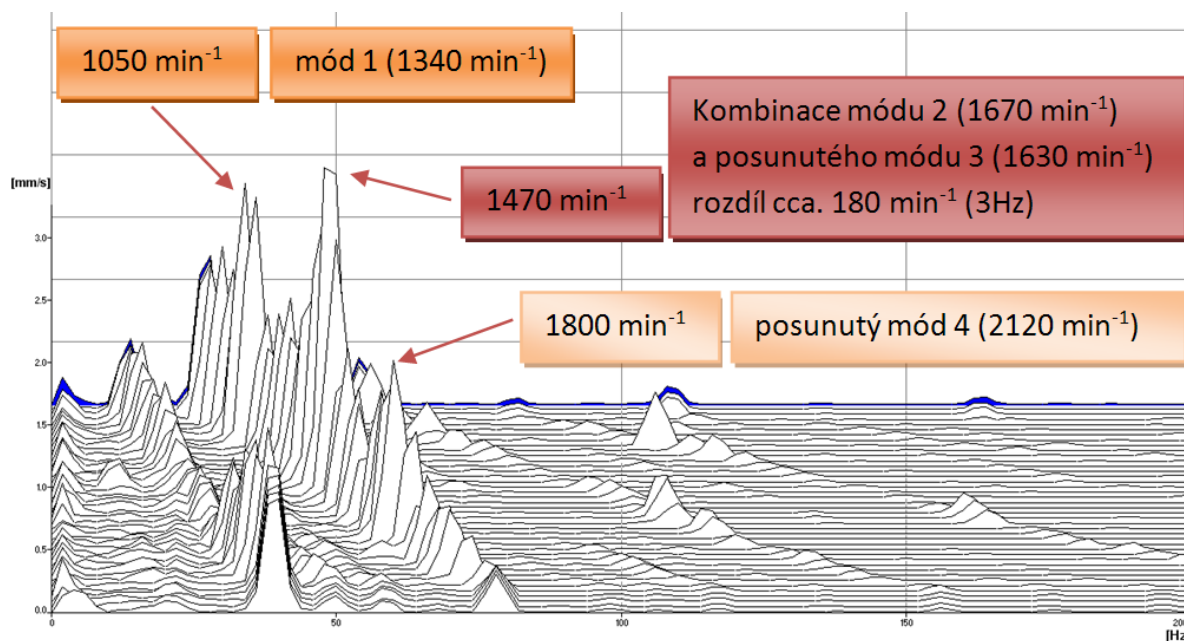
Obrázek 1.10 – Spektrum rozběhu kabiny s doplněním

Je třeba si také povšimnout neobvyklé blízkosti frekvence módu 2 a frekvence posunutého módu 3, rozdíl je naprosto zanedbatelný. Z toho lze usuzovat, že v blízkosti těchto frekvencí dochází ke střetu dvou rezonančních módů a k jejich sčítání, což se ve výsledku projeví mnohem výraznějšími vibracemi ve spektru, než u jiných módů. Výpočtově se tato hodnota kritických otáček přibližně rovná  $1650 \text{ min}^{-1}$ . Při rozboru Obrázek 1.10, kde je záznam vibrací při rozběhu, nalezneme nejvyšší amplitudu na hodnotě  $1470 \text{ min}^{-1}$ . Srovnáním naměřené a vypočtené hodnoty otáček s nejvyšší hodnotou vibrací dojdeme k závěru, že tyto hodnoty otáček si jsou velmi podobné s rozdílem cca.  $180 \text{ min}^{-1}$ . Můžeme tedy konstatovat, že špičku ve spektru rozběhu na hodnotě  $1470 \text{ min}^{-1}$  způsobila kombinace posunutého módu 3 a módu 2. Budeme-li procházet naměřené spektrum rozběhu dále, můžeme přisoudit druhou nejvyšší špičku ve spektru, která vzniká při otáčkách  $1050 \text{ min}^{-1}$ , otáčkovému módu 1. Rozdíl mezi skutečností a výpočtem je tentokrát  $290 \text{ min}^{-1}$ . Zbývá ještě přisouzení poslední špičky ve spektru, která se nachází na hodnotě  $1800 \text{ min}^{-1}$ , posunutému módu 4. Tím jsou vyčerpány všechny možnosti, protože posunuté módy 1 a 2 se ve spektru nemůžou nacházet, jsou totiž překonány již při startu stroje, resp. při dosažení jeho volnoběžných otáček.

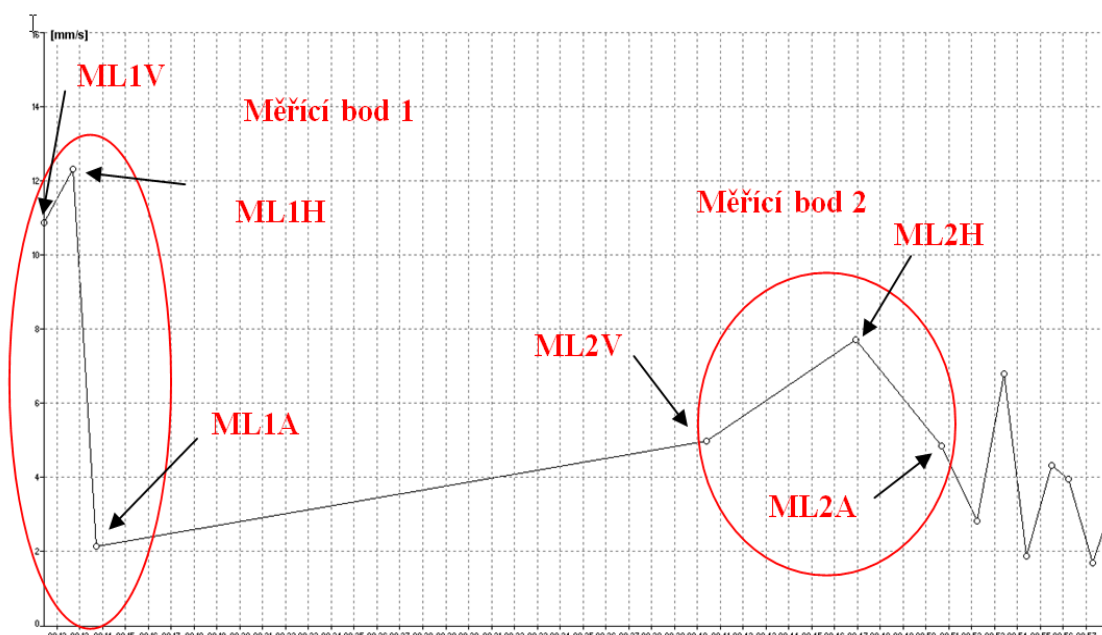
Dle hodnot vibrací jednotlivých bodů (Obrázek 2.2) je na první pohled patrné, že zařízení pracuje při působení vysokých vibrací. Dle ISO 10 816 leží tato hodnota v pásmu D – hodnoty v tomto pásmu vibrací jsou natolik nebezpečné, že mohou vyvolat poškození stroje. Je nutné toto zařízení vyřadit z provozu v co nejkratší možné době, aby nedošlo k dodatečným škodám.

Obrázek 2.2 – Zobrazení efektivních hodnot vibrací všech měřených bodů v pásmu 10-1000 Hz.

Dalším srovnáním dat si lze všimnout, že nejvyšších hodnot vibrací je dosahováno v horizontálních směrech a postupným vzdalováním od bodu ML1 se vibrace postupně snižují. Z toho plyne, že největší vibrace jsou na motoru a lze předpokládat, že s největší pravděpodobností bude problém v motoru. Proto můžeme soustředit naši pozornost přímo na motor.

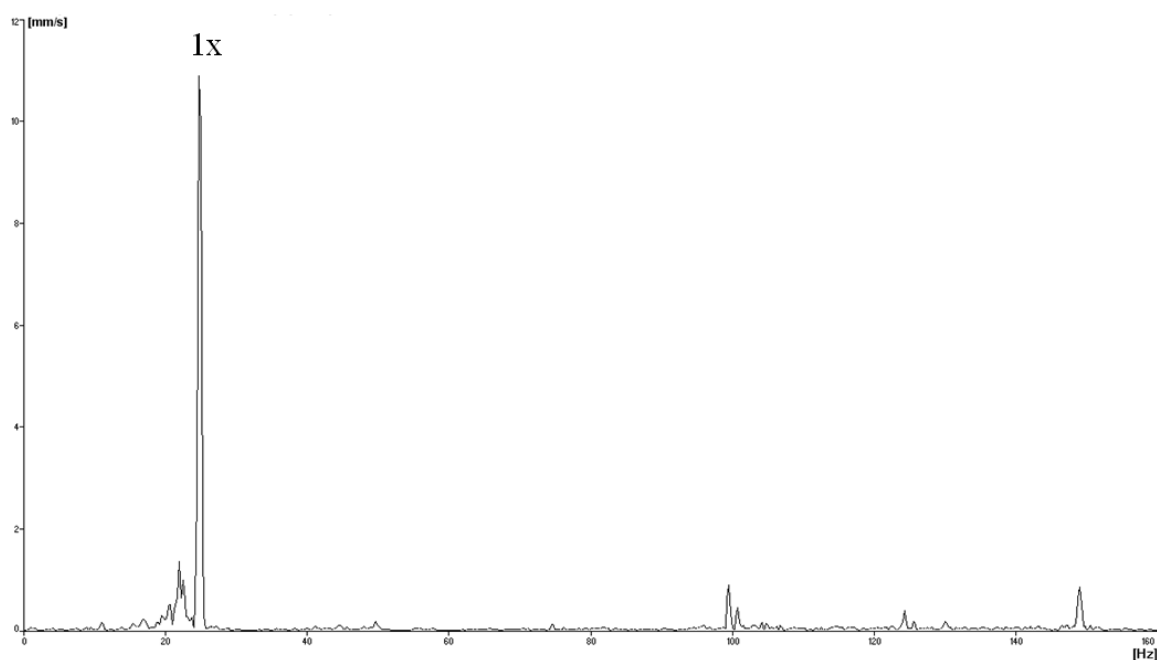
Obrázek 2.3 – Frekvenční spektrum rychlosti vibrací motoru v bodě 1 v horizontálním směru (ML1H)

Rozborem horizontálního frekvenčního spektra rychlosti vibrací v bodě ML1H (Obrázek 2.3), můžeme najít první otáčkovou frekvenci na hodnotě 24,75 Hz, což odpovídá otáčkám motoru přibližně 1485 ot/min (štitkové otáčky 1485 ot/min). Dle velikosti vibrací je na první pohled patrné, že se bude zřejmě jednat o mechanickou příčinu. Jasná dominance amplitudy na první otáčkové frekvenci nám nejdříve ukazuje na možnost přítomnosti nevyváženosti. Zatím co v případě měřícího bodu ML2 (Obrázek 2.4) se s největší pravděpodobností jedná o špatnou souosost. Jednotlivá spektra na nás v tomto případě mohou působit rozporuplně. Pokud ovšem využijeme trochu zkušeností a vizuálně zkontrolujeme celé uchycení motoru, tak nás v první řadě překvapí přítomnost spousty ustavovacích podložek.

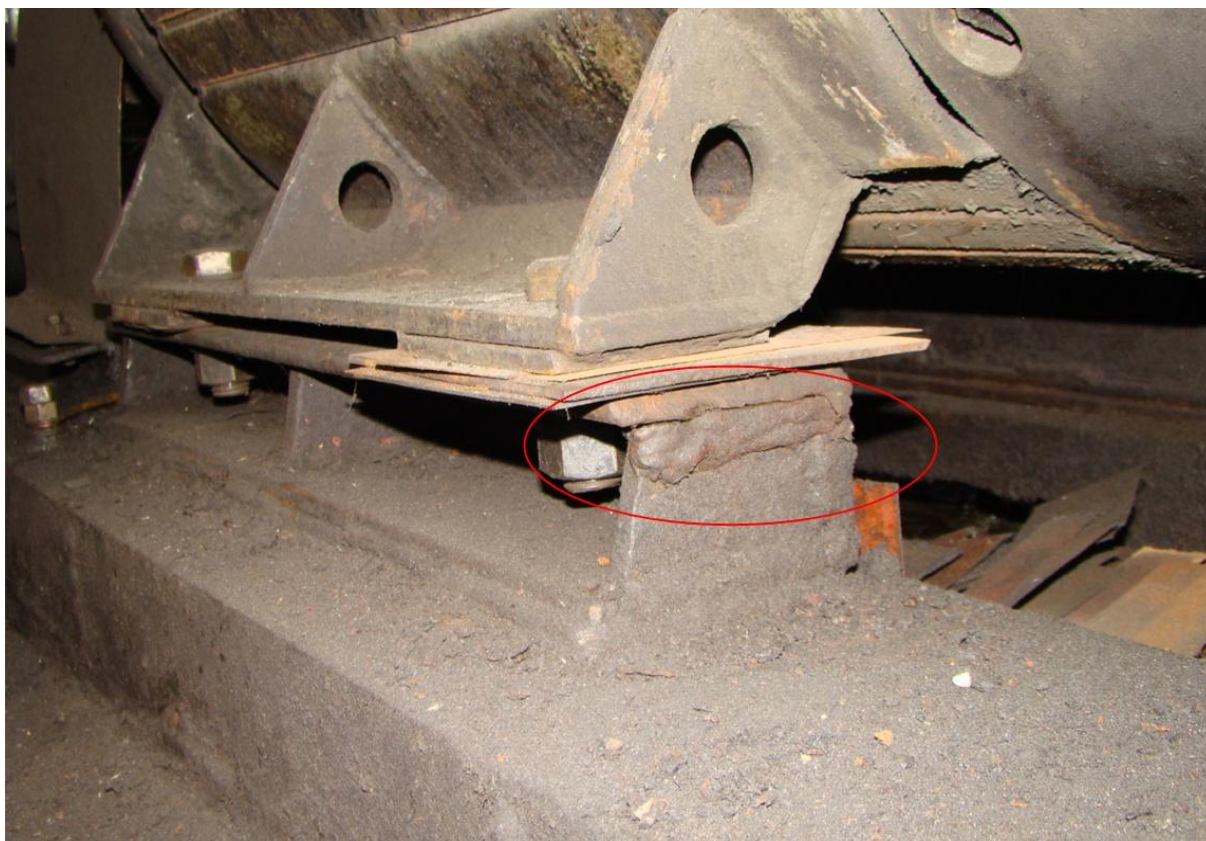
Na následujících fotografiích lze názorně vidět velikost trhlin v rámu. Tyto trhliny lze identifikovat přiložením prstu, kdy lze cítit jejich rozevírání. Tato poškození jsou velmi rozsáhlá a je nutné provést celkovou opravu rámu, nejlépe však odstranit celý stávající rám (skládá se z několika profilů tvaru U) a nahradit novým rámem o lepší konstrukci, zvláště s výztuhami v příčném směru.

Současný rám je nevyhovující konstrukce, proto došlo k jeho postupnému zničení. Většina těchto „provizorních rámu“ vzniká po předchozí výměně mnohem starších a robustnějších motorů výměnou za nové motory, které jsou stejného výkonu, ale menších rozměrů, proto je třeba udělat na původním základu redukci na nový motor, tudíž vytvoření dodatečného rámu na původním základu. V tomto případě bylo však použito naprosto nevhodné řešení málo tuhého rámu, u kterého muselo časem dojít k jeho poškození a vzniku rozsáhlých prasklin.

Obrázek 2.5 – Pohled na prasklinu rámu na levé zadní straně motoru (LZ Mot)

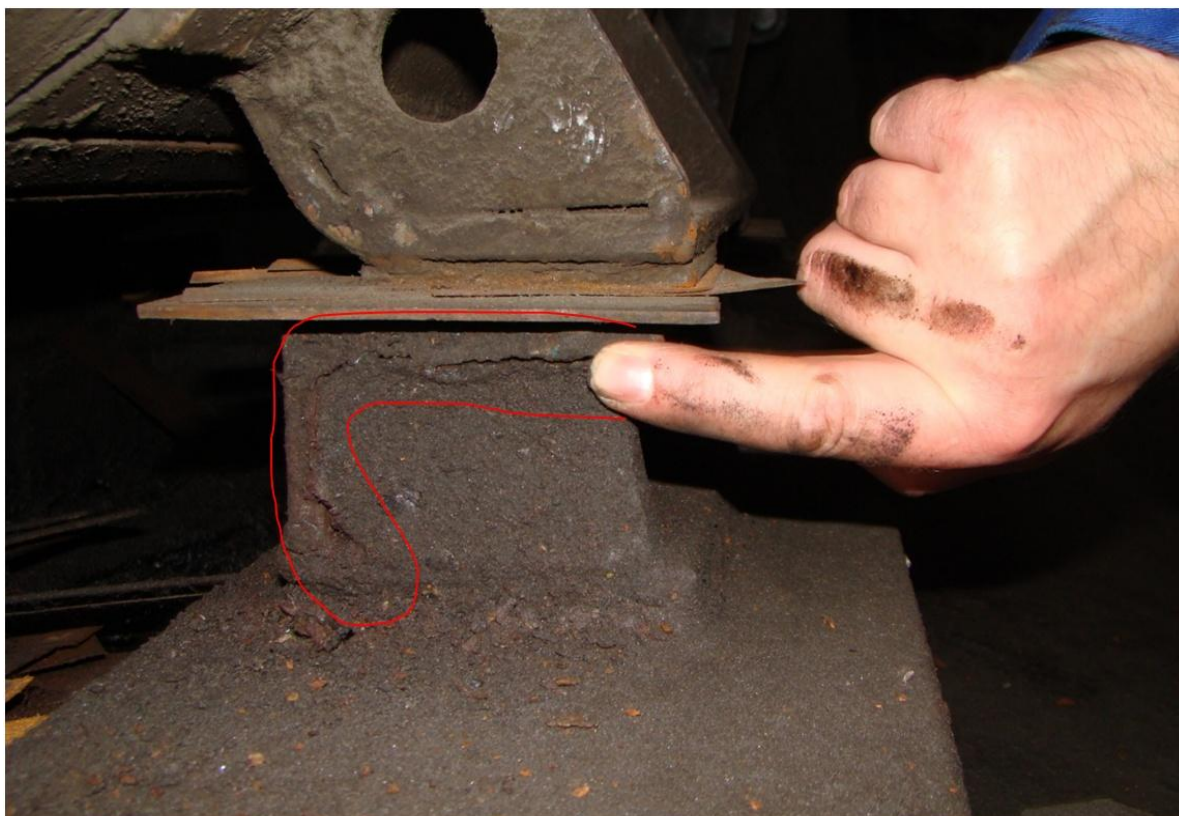
Obrázek 2.6 – Pohled na prasklinu rámu na pravé zadní straně motoru (PZ Mot)

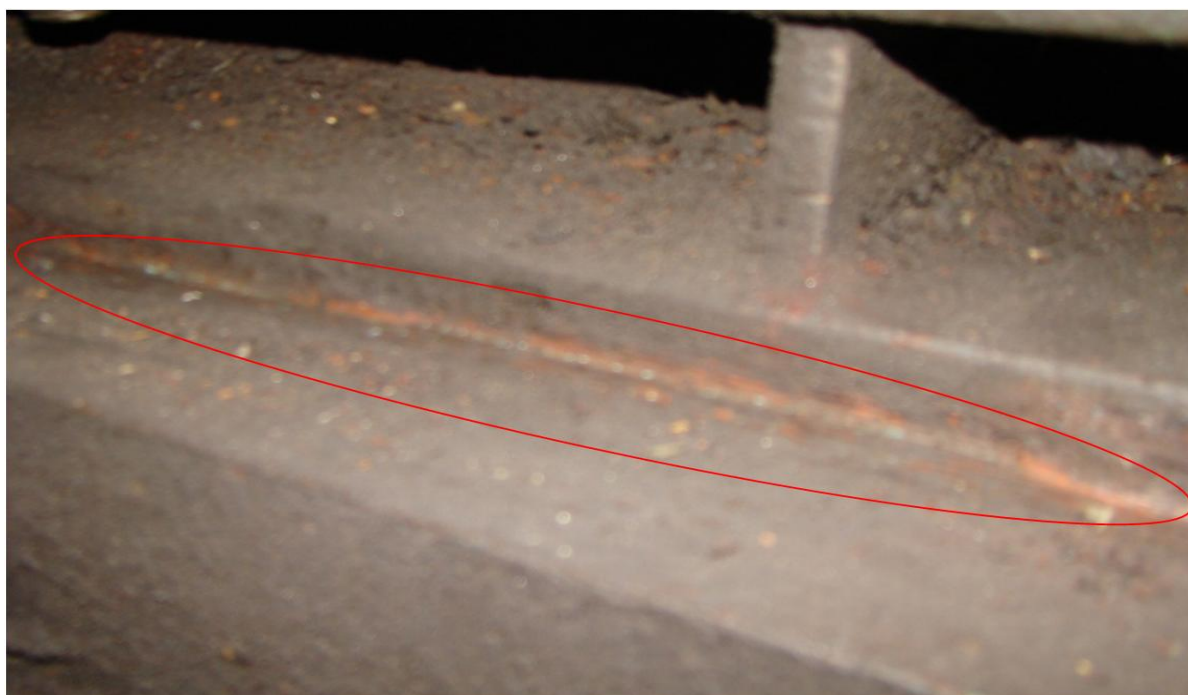
Na Obrázek 2.7 je zobrazení prasklého svaru mezi rámem a základem. V tomto místě došlo postupem času k přerušení svaru mezi rámem a základem. Přerušení je možné detekovat opětovně i pouhým prstem, ale i pohledem na rám.

Obrázek 2.7 – Pohled na uvolnění rámu od základu na pravé straně motoru

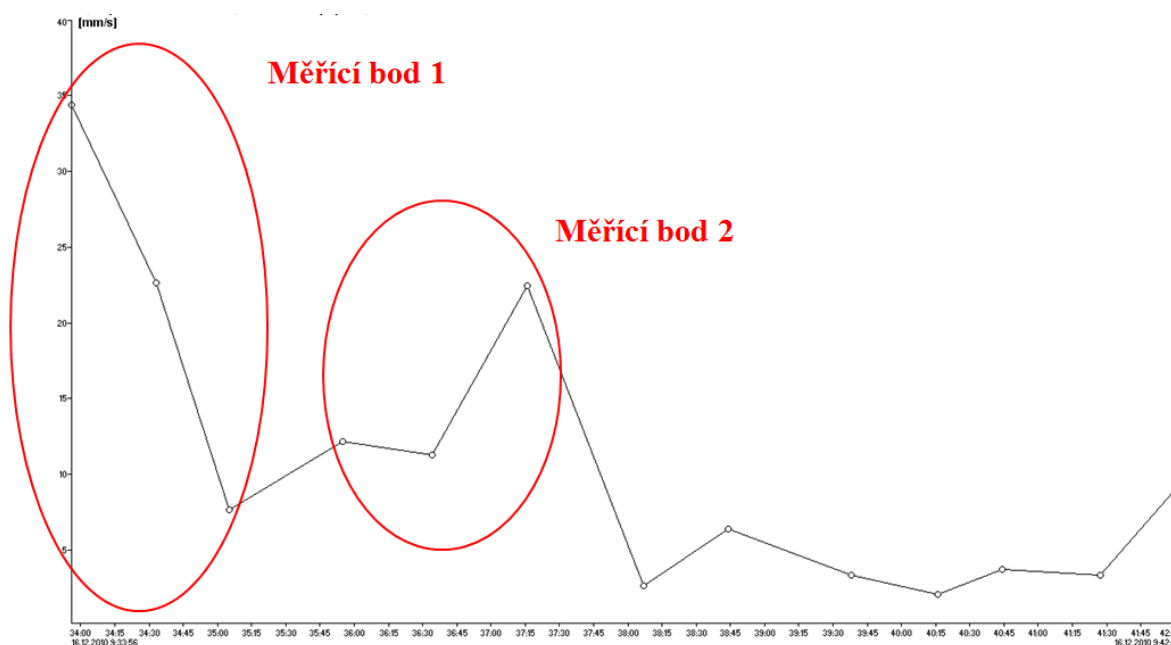
Vzhledem k tomu, že provozovatel nedbal doporučení a nechal čerpadlo v provozu i nadále, můžeme ještě porovnat razantně zvýšené hodnoty po opětovném měsíčním měření. Na nadcházejících obrázcích lze pozorovat, že došlo ke zvýšení vibrací v některých místech až na

dvojnásobek. Toto je samozřejmě neudržitelný stav, dochází ke značnému opotřebení zařízení a současně hrozí havarijní stav až kompletní destrukce zařízení. V měřicím bodě 1 dosáhla hodnota efektivních vibrací až 35 mm/s, špičková hodnota (peak) dosahuje dokonce až k 60 mm/s.

Obrázek 2.8 – Zobrazení efektivních hodnot vibrací všech měřených bodů v pásmu 10-1000 Hz.

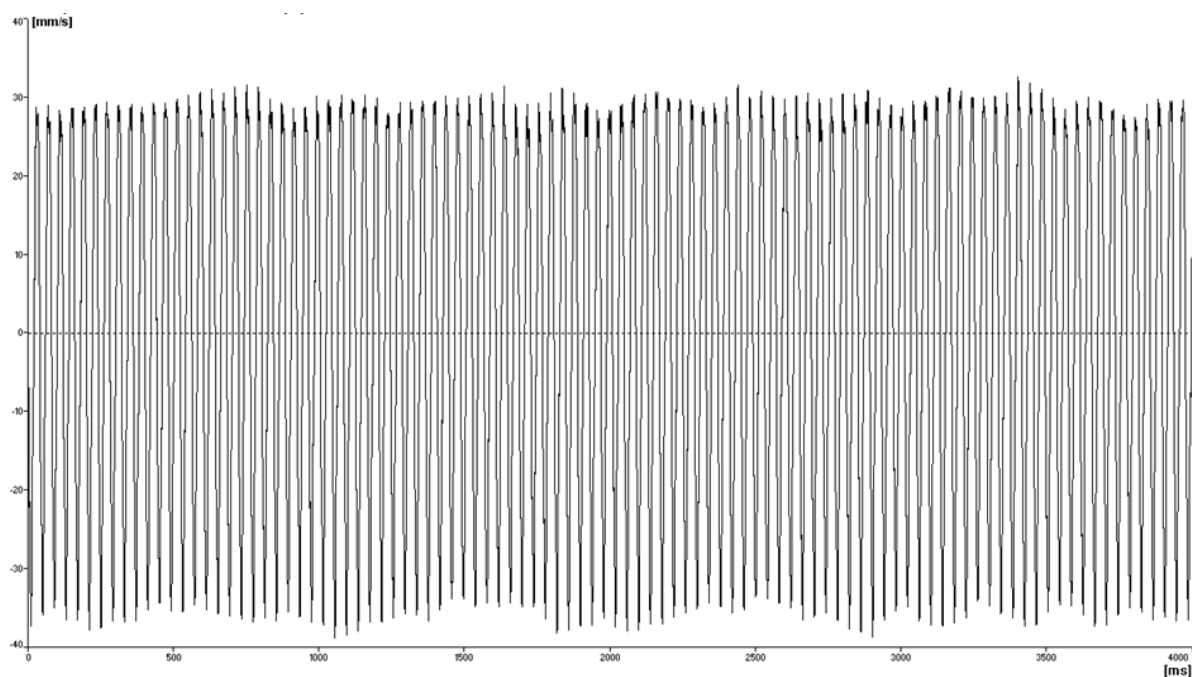
Ve frekvenčním spektru nedošlo až na malé drobnosti k výrazným změnám, samozřejmě až na zvýšení hodnoty vibrací. Ve spektru je stále dominantní amplituda na otáčkové frekvenci. Ještě bych chtěl upozornit na časové spektrum, kde si můžeme povšimnout menší nesymetrie dosažených hodnot. Vznik nesymetrie nás může upozorňovat např. u elektromotorů na špatný rotor, u kterého dochází k tření rotoru o stator. V tomto případě je to způsobeno prasklinou v konstrukci rámu. Ve směru rozevírání praskliny je zařízení poddajné, zatím co při zavírání se praskliny dochází k uzavření praskliny a menší poddajnosti v tomto směru. Analýzu časového záznamu řada diagnostiků podceňuje nebo nevyužívá, je to škoda, při troše zkušeností nám dokáže tato metoda poskytnout důležité informace o technickém stavu strojního zařízení.

Obrázek 2.10 – Časový záznam s mírnou nesymetrií rychlosti vibrací motoru v bodě 1 v horizontálním směru (ML1H)

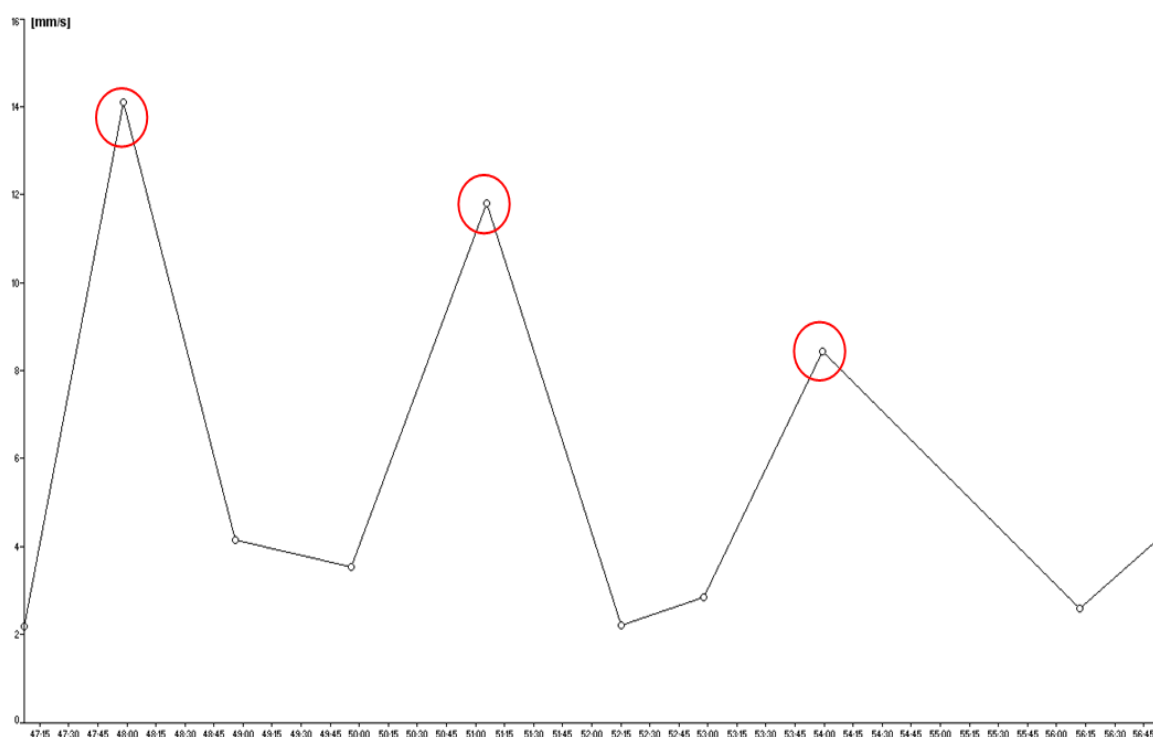
V tomto případě se také jedná o sestavu čerpadla s podobným typem i parametry, viz. Obrázek 2.1. Obdobně jako v předchozím případě jsou hodnoty vibrací velmi vysoké (viz. Obrázek 2.11) a je třeba zařízení co nejdříve odstavit z provozu, ať nedojde k druhotným ztrátám na majetku nebo na zdraví. Pokud si povšimneme hodnot celkových vibrací v jednotlivých bodech, zjistíme, že největších hodnot vibrací dosahujeme v horizontálních směrech ve všech bodech. Největší vibrace jsou v bodě ML1 v horizontálním směru a se vzdávající vzdáleností od tohoto bodu se postupně zmenšují.

Obrázek 2.11 – Zobrazení efektivních hodnot vibrací všech měřených bodů v pásmu 10-1000 Hz s vyznačením nejvyšších vibrací a to v horizontálním směru.

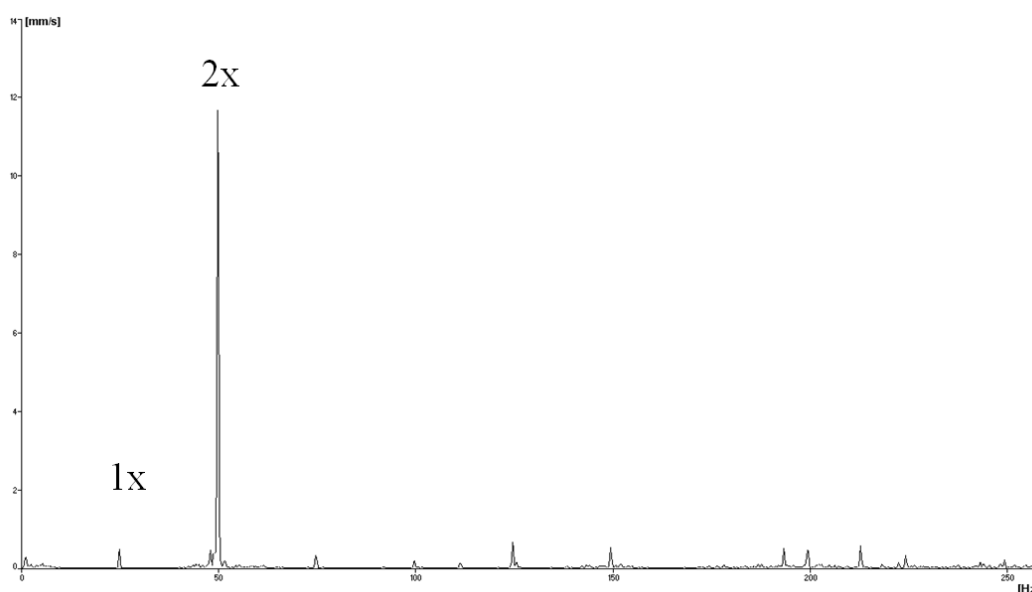
Rozborem frekvenčního spektra asynchronního motoru v horizontálním směru (Obrázek 2.12) lze pozorovat největší amplitudu výchylky rychlosti nikoliv na otáčkové frekvenci, ale až na jejím druhém násobku. Vzhled tohoto spektra připomíná typické spektrum pro nesouosost.

Obrázek 2.12 – Frekvenční spektrum rychlosti vibrací motoru v bodě 2 v horizontálním směru (ML2H)

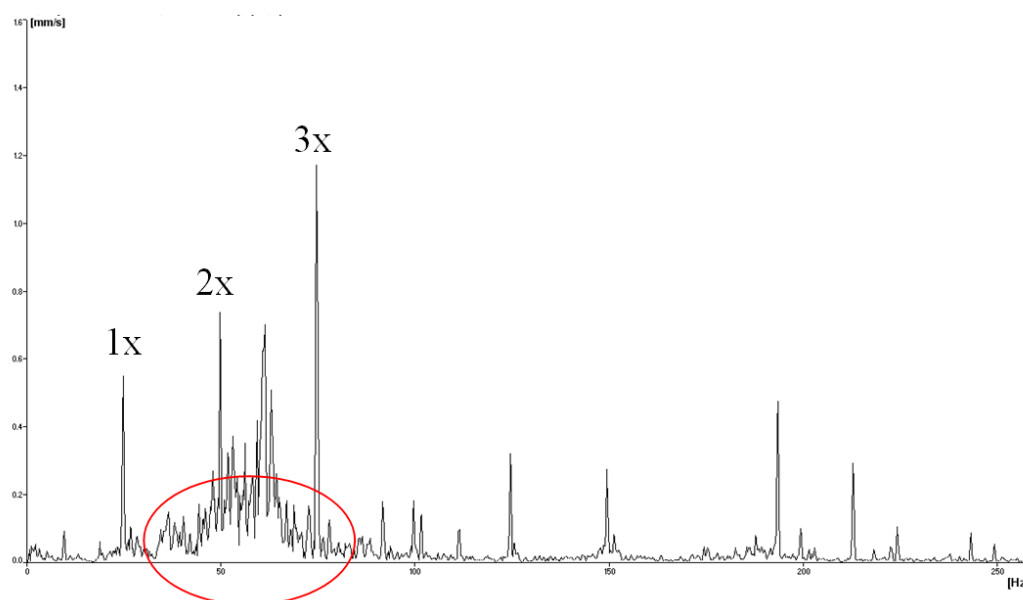
Rozbor dalšího spektra v axiálním směru (Obrázek 2.13) je poměrně náročný, v jeho spektru se nachází složky harmonické i interharmonické, do 100 Hz je také neobvyklý nárůst vibrační energie (viz zakroužkovaná oblast na Obrázek 2.13), což může upozorňovat na značný vývoj poruchy. Rozborem frekvenčních spekter lze přijít k názoru, že zařízení má problém se spojkou a současně s nesouosostí. Dle axiálních spekter lze usuzovat, že spojka má mechanické problémy.

Obrázek 2.13 – Frekvenční spektrum rychlosti vibrací motoru v bodě 2 v axiálním směru (ML2A)

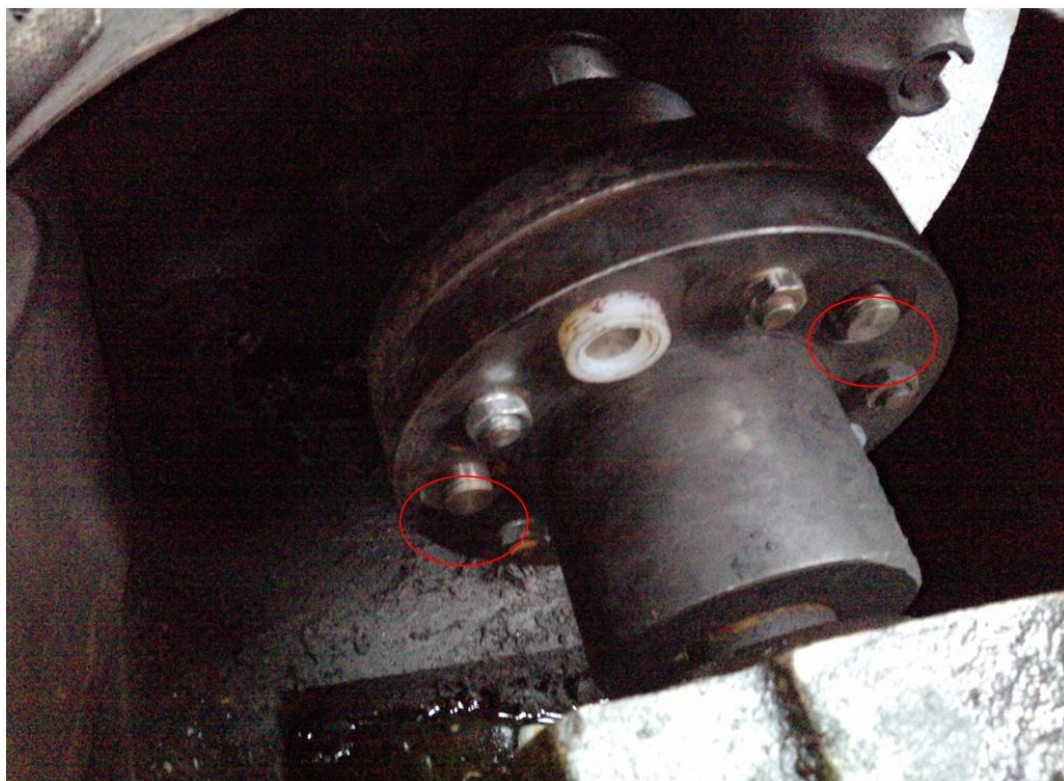
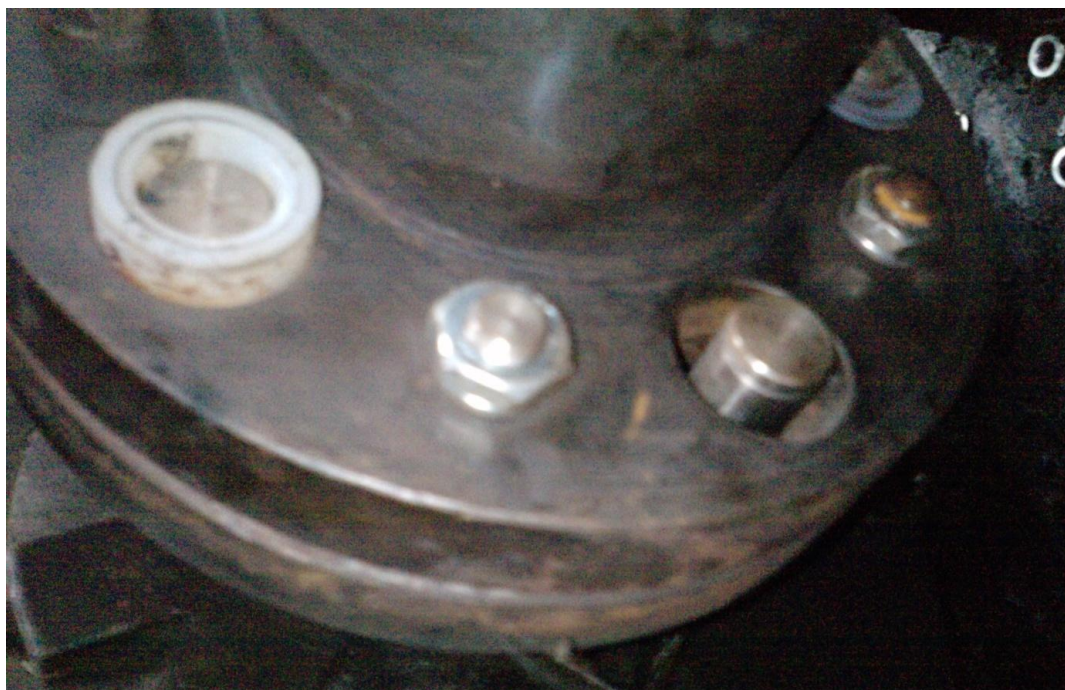
Po zastavení celého zařízení lze pozorovat předpokládanou závadu - porušenou spojkou s vypadanými silonovými kroužky (Obrázek 2.14 a Obrázek 2.15). Vzhledem k tomu, že došlo k poškození spojky, dochází také k vlivům nesymetrie záběru spojky a tím k většímu

Obrázek 2.14 – Pohled shora na vadnou spojku s vypadanými silonovými kroužky

Obrázek 2.15 – Zobrazení Boční pohled na vadnou spojku s vypadanými silonovými kroužky

vzniku nesouososti spojky. Tento účinek se nejvíce projevuje v horizontálním směru, opětovně je silně podpořen špatnou konstrukcí rámu motoru, který dovoluje poddajnost v horizontálním směru. Proto je jedním z doporučení opětovně výměna nebo zpevnění rámu motoru.

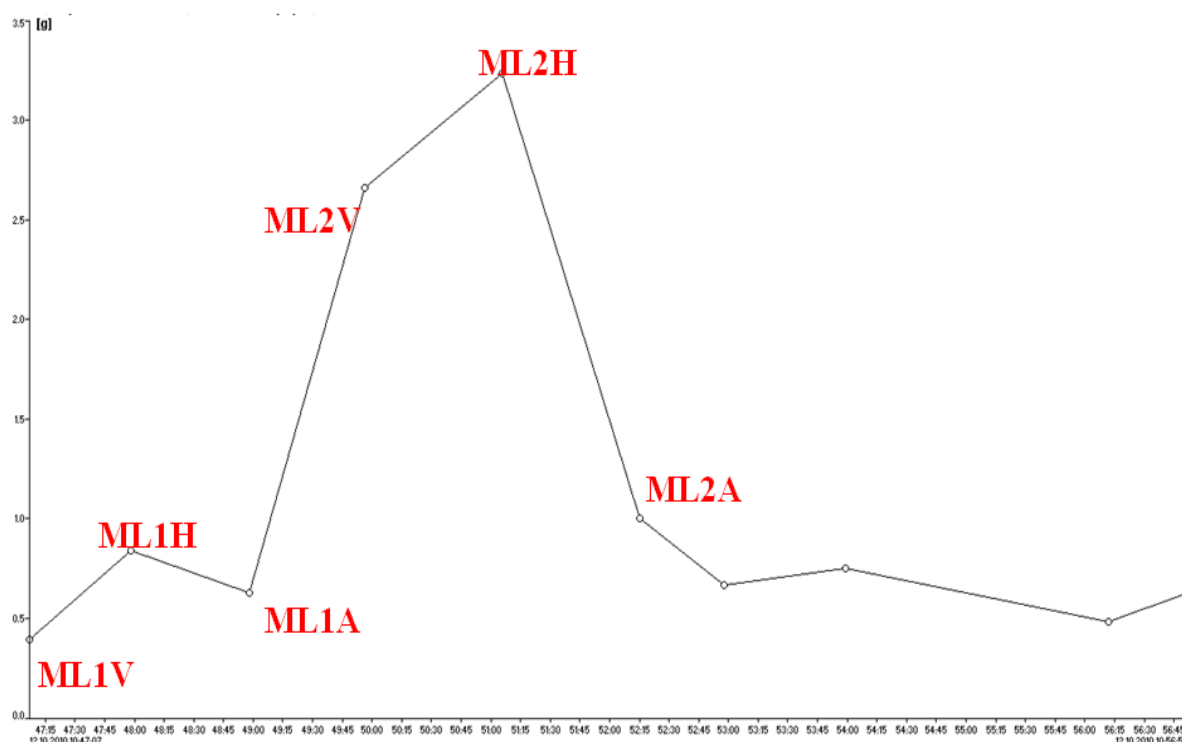
Dále se ještě zaměříme na ložiska, nadměrné vibrace výrazně snižují životnost ložisek, proto mohlo dojít k poškození některého z ložisek. Na Obrázek 2.16 jsou znázorněny celkové hodnoty zrychlení v pásmu od 5 do 25 kHz. V těchto pásmech se výrazně projevují poruchy ložisek. V případě náhlého zvýšení hodnot energie v tomto pásmu, znamená to, že ložisko je výrazně opotřebováno. V našem případě je velmi vysoká hodnota zrychlení v bodě ML2, kde se blíží hodnotě 3,5 g, tato hodnota značí vysoké opotřebování ložiska, respektive blížící se havarijní stav. Je nutné toto ložisko vyměnit.

Obrázek 2.16 – Zobrazení efektivních hodnot zrychlení všech měřených bodů v pásmu 5-25 kHz

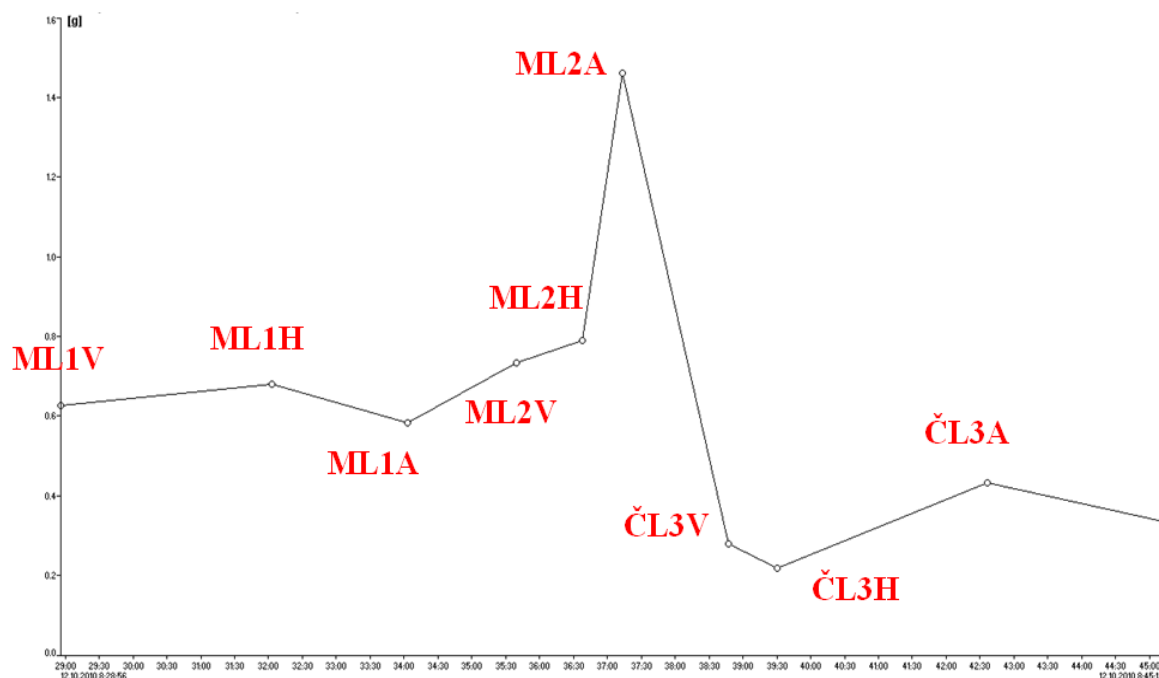
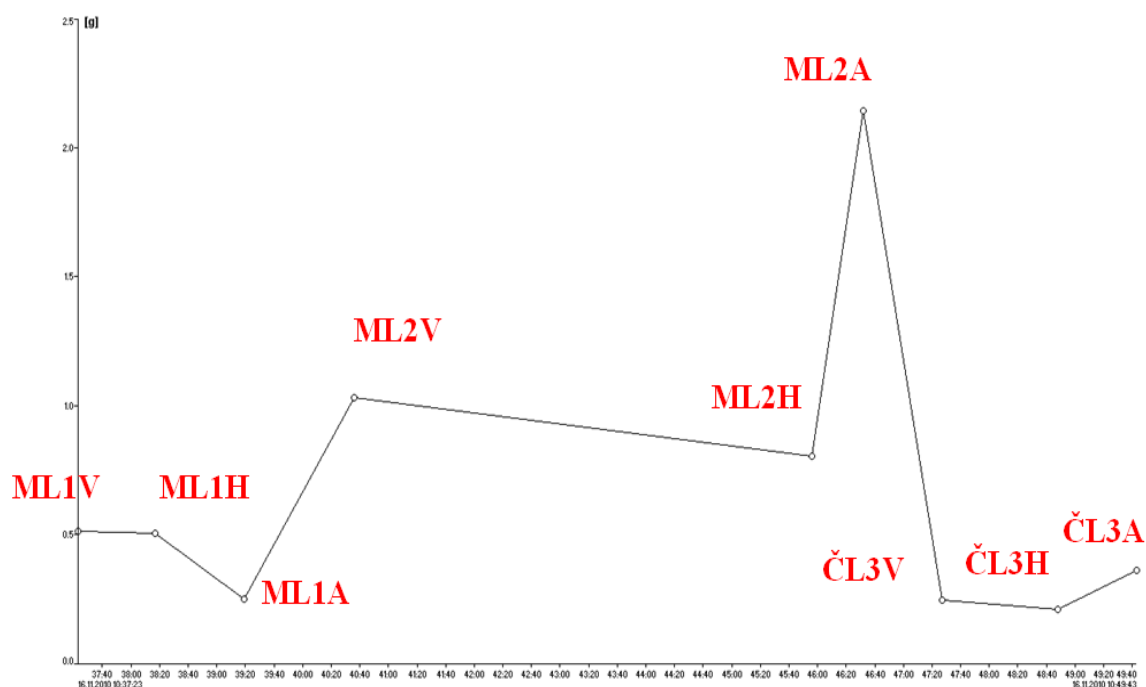
Na následujících vyobrazeních (Obrázek 2.17 a Obrázek 2.18) jsou vyobrazeny hodnoty zrychlení všech měřených bodů sledovaného soustrojí s rozdílem jednoho měsíce. Na prvním záznamu je možné sledovat zvýšené hodnoty zrychlení v bodě ML2A, kde dosahuje hodnoty 1,5 g a blíží se k závěru své životnosti. Srovnáme-li původní hodnoty s hodnotami o měsíc později, zjistíme, že hodnoty zrychlení u většiny bodů zaznamenaly pouze malé zvýšení, pouze v bodě ML2A došlo během měsíce k razantnímu zvýšení hodnoty zrychlení na hodnotu 2,2 g. V místě umístění ložiska na motoru je teplota podstatně vyšší než v ostatních místech, což je jeden z dalších příznaků, že jsme na konci životnosti ložiska. Díky včasné detekci zhoršujícího se stavu ložiska, máme možnost v dostatečném předstihu navrhnout

Obrázek 2.17 – Celkové hodnoty zrychlení všech bodů na soustrojí, měřeno 12. 10. 2010

Obrázek 2.18 – Celkové hodnoty zrychlení všech bodů na soustrojí, měřeno 16. 11. 2010

odstávku zařízení, aniž bychom omezili nebo přerušili výrobu. Včasné odhalení závady nám také dává možnost s předstihem opatřit náhradní díly nebo zajištění náhradního řešení, což ve většině případů přináší velké ekonomické úspory.
