## METODY TECHNICKÉ DIAGNOSTIKY CV

Návody do cvičení předmětu „Technická diagnostika“

Ing. Jan Blata, Ph.D.

Ostrava 2010|2011

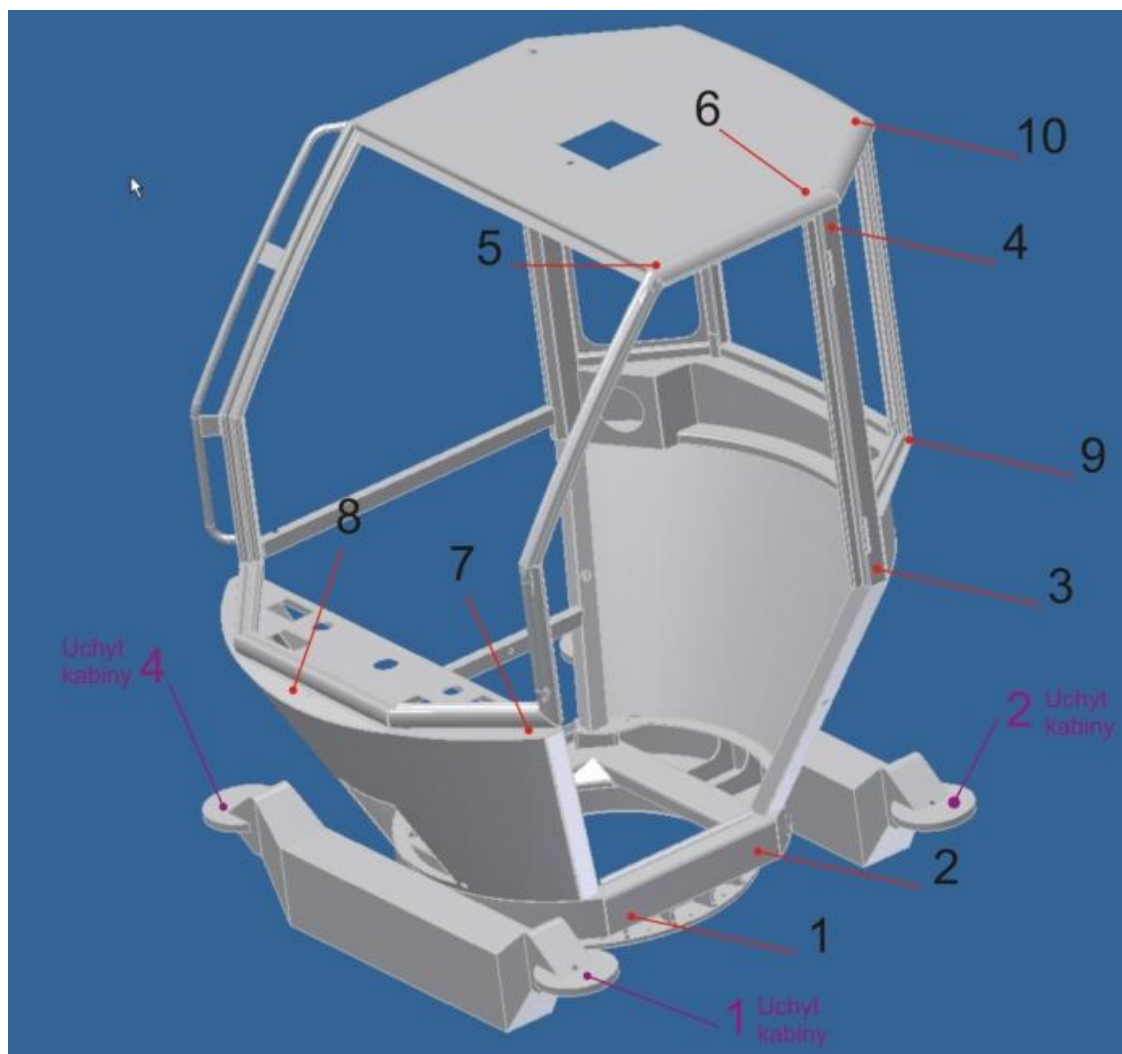
Za pomoci již zmíněného Vibropenu jsme dokázali velmi rychle a jednoduše vybrat vhodná měřicí místa s velkou vypovídající schopností o vibracích celé kabiny. Měřená místa jsou znázorněna na Obrázek 1.3. Nejzajímavější, resp. nejzvláštnější měření proběhla přímo na rámu stroje a to na úchyty kabiny za pomoci vibračního analyzátoru Adash VA 4 Pro (Obrázek 1.2.). Pro následná vyhodnocení naměřených výsledků byl použit program od firmy Adash DDS 2007.

Obrázek 1.3 – Znázornění měřených míst levé strany

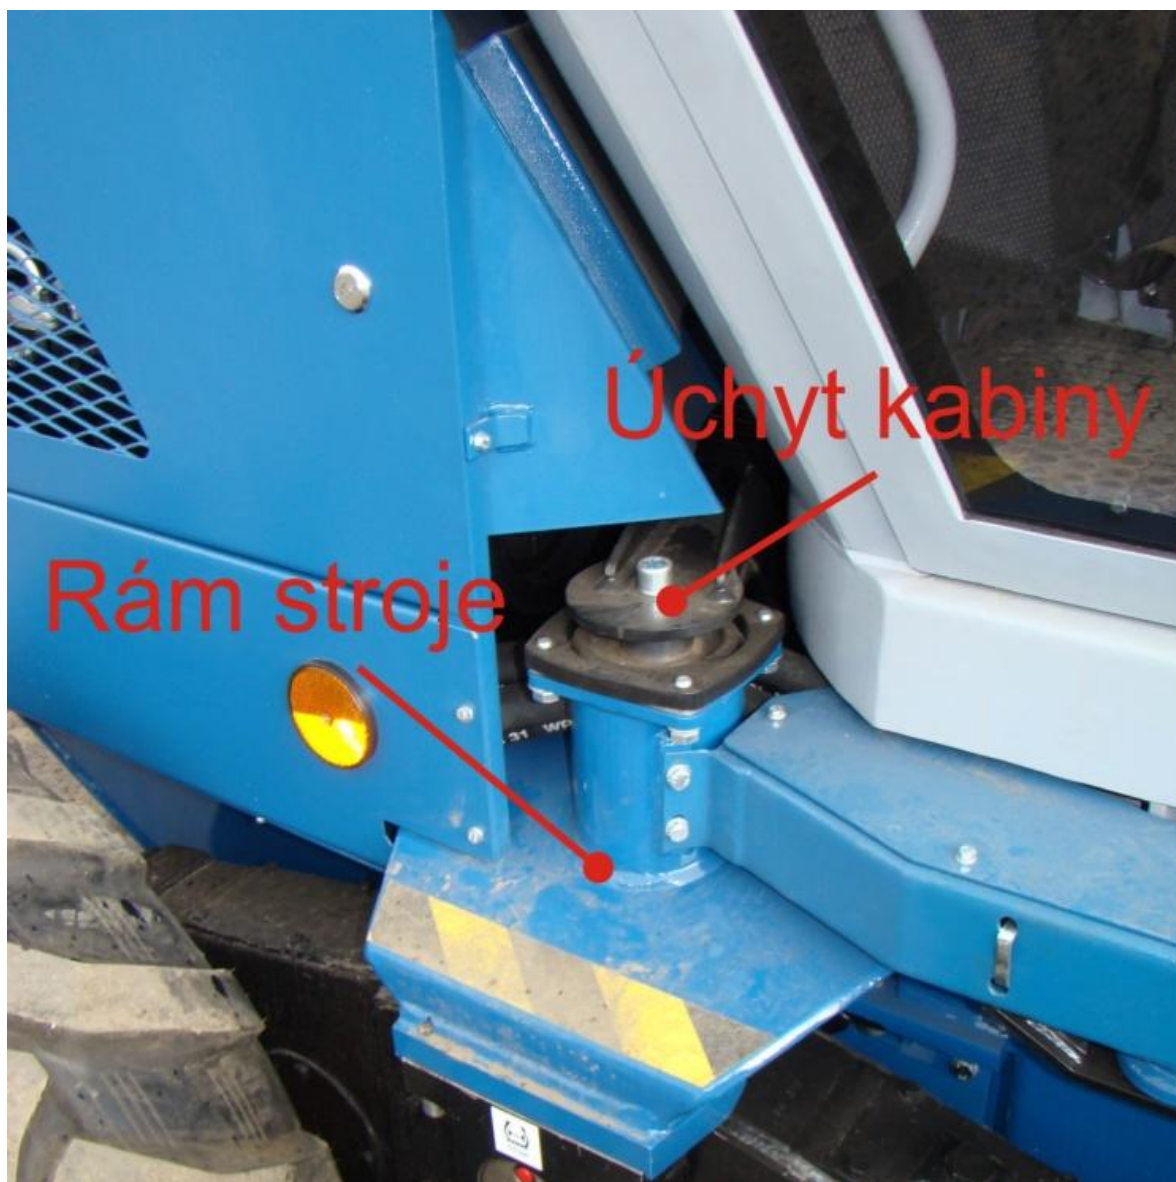
Kabina je v těchto místech spojena s rámem stroje na čtyřech místech za pomoci 4 silentbloků, viz Obrázek 1.4. Naměřené hodnoty efektivních hodnot vibrací jsou pro přehlednost zpracovány v samostatné tabulce č. 1. Jak je z tabulky patrné, hodnoty vibrací na úchyty kabiny na pravé straně dosahují dokonce větších hodnot, než přímo na rámu stroje, u pravého zadního úchyty je to dokonce dvojnásobek oproti hodnotě vibrací přímo na rámu pod tímto místem. Z těchto hodnot můžeme usuzovat, že stroj je pravděpodobně provozován v rezonanční oblasti nebo také vinou špatných nebo nevhodně volených silentbloků dochází k šíření vibrací od jednoho úchyty kabiny ke druhému. Další zajímavostí je v některých případech nízká velikost amplitudy na otáčkové frekvenci (její velikost je závislá na otáčkách), ale vysokou amplitudou je až druhý násobek otáčkové frekvence, Obrázek 1.5. Tato dominance druhé harmonické frekvence je způsobena použitím čtyřválcového vznětového motoru, u kterého na jednu otáčku klikového hřídele připadají dva zážehy v pracovním válci. Vzhledem k této skutečnosti je třeba počítat s tím, že kabina je buzena otáčkovou složkou, ale i jejím dvojnásobkem. Zobrazení spektru vibrací bodů na levé straně kabiny je na Obrázek 1.7. Jak je patrné, tak čím více se blížíme k rámu, tak tím dominantnější amplitudou se stává amplituda vibrací na druhé harmonické frekvenci.

Obrázek 1.4 – Měřící místa úchytu kabiny a rámu

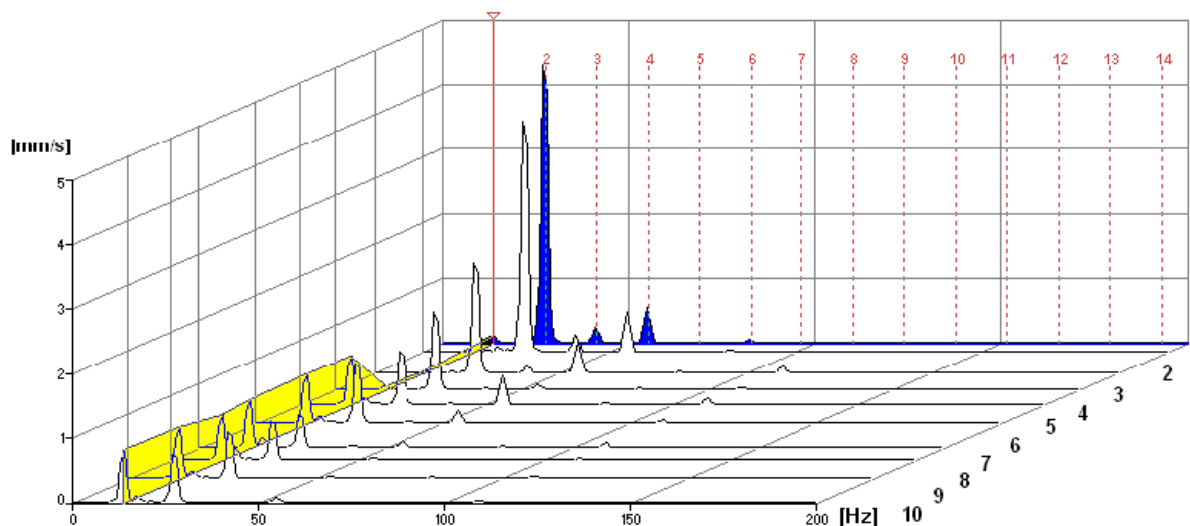
Obrázek 1.7 – Spektrum amplitud vibrací bodů na levé straně kabiny

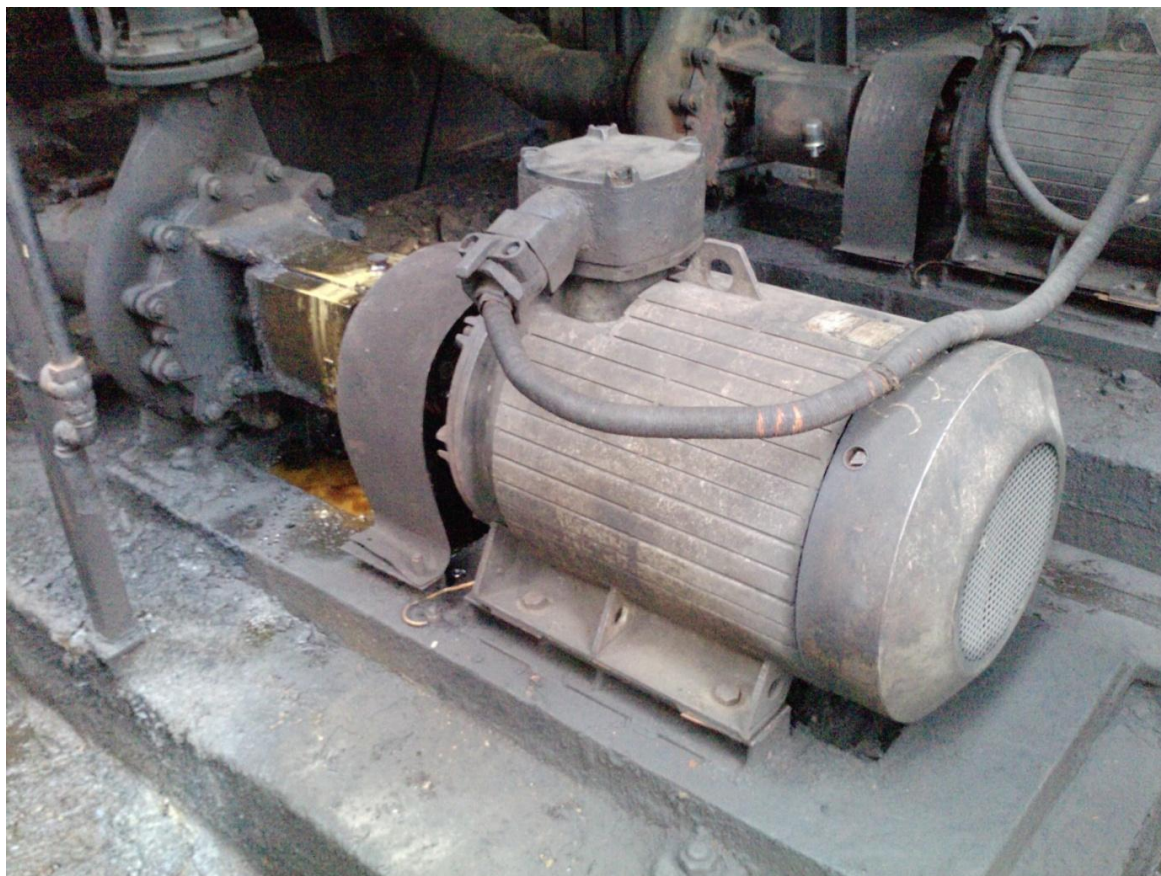
Obrázek 2.1 – Celkový pohled na sestavu jednoho z čerpadel

V tomto případě byla diagnostikována sestava horizontálního čerpadla (asynchronní el. motor, spojka, čerpadlo) s výkonem asynchronního elektromotoru 55 kW a štítkovými otáčkami 1475 ot/min.

Dle hodnot vibrací jednotlivých bodů (Obrázek 2.2) je na první pohled patrné, že zařízení pracuje při působení vysokých vibrací. Dle ISO 10 816 leží tato hodnota v pásmu D – hodnoty v tomto pásmu vibrací jsou natolik nebezpečné, že mohou vyvolat poškození stroje. Je nutné toto zařízení vyřadit z provozu v co nejkratší možné době, aby nedošlo k dodatečným škodám.

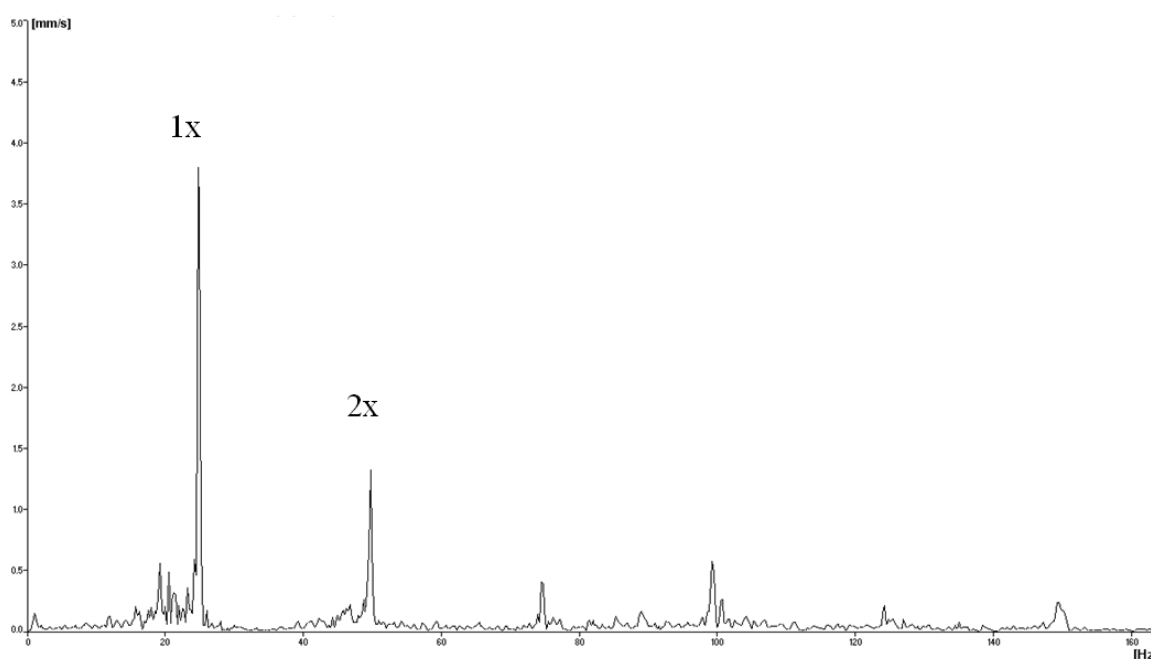
Obrázek 2.4 – Frekvenční spektrum rychlosti vibrací motoru v bodě 2 v axiálním směru (ML2A)

Z předcházejícího můžeme odhadovat, že problém je širšího rázu. Umístíme-li snímač na několika místech na rámu stroje (U-profil), zjistíme, že hodnota vibrací je skoro shodná s hodnotami na měřených místech, až na jediné místo – LP, kde je hodnota vibrací podstatně menší, než na ostatních místech. Po drobném očištění rámu lze pozorovat na mnoha místech velké praskliny ve svarech, které způsobily nízkou tuhost rámu a tím byly zapříčiněny vysoké vibrace celého motoru, které se přenáší do dalších částí sestavy

Na následujících fotografiích lze názorně vidět velikost trhlin v rámu. Tyto trhliny lze identifikovat přiložením prstu, kdy lze cítit jejich rozevírání. Tato poškození jsou velmi rozsáhlá a je nutné provést celkovou opravu rámu, nejlépe však odstranit celý stávající rám (skládá se z několika profilů tvaru U) a nahradit novým rámem o lepší konstrukci, zvláště s výztuhami v příčném směru.

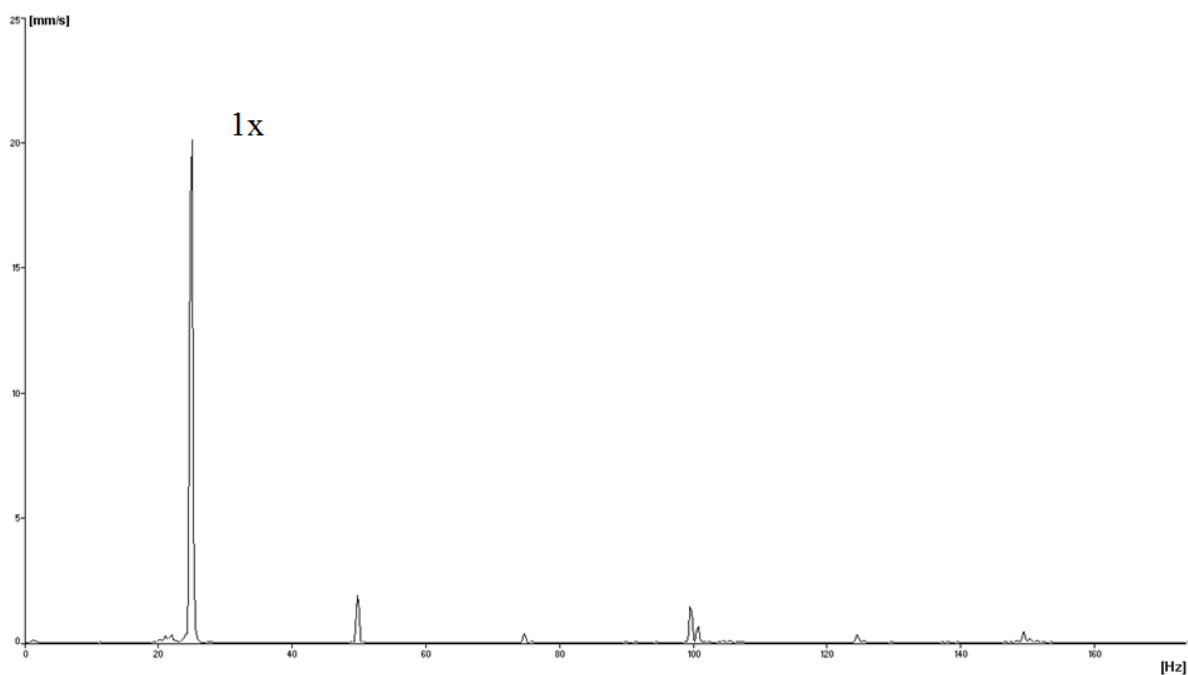
Obrázek 2.9 – Frekvenční spektrum rychlosti vibrací motoru v bodě 1 v horizontálním směru (ML1H)
