# Fukushima Japonsko 2011

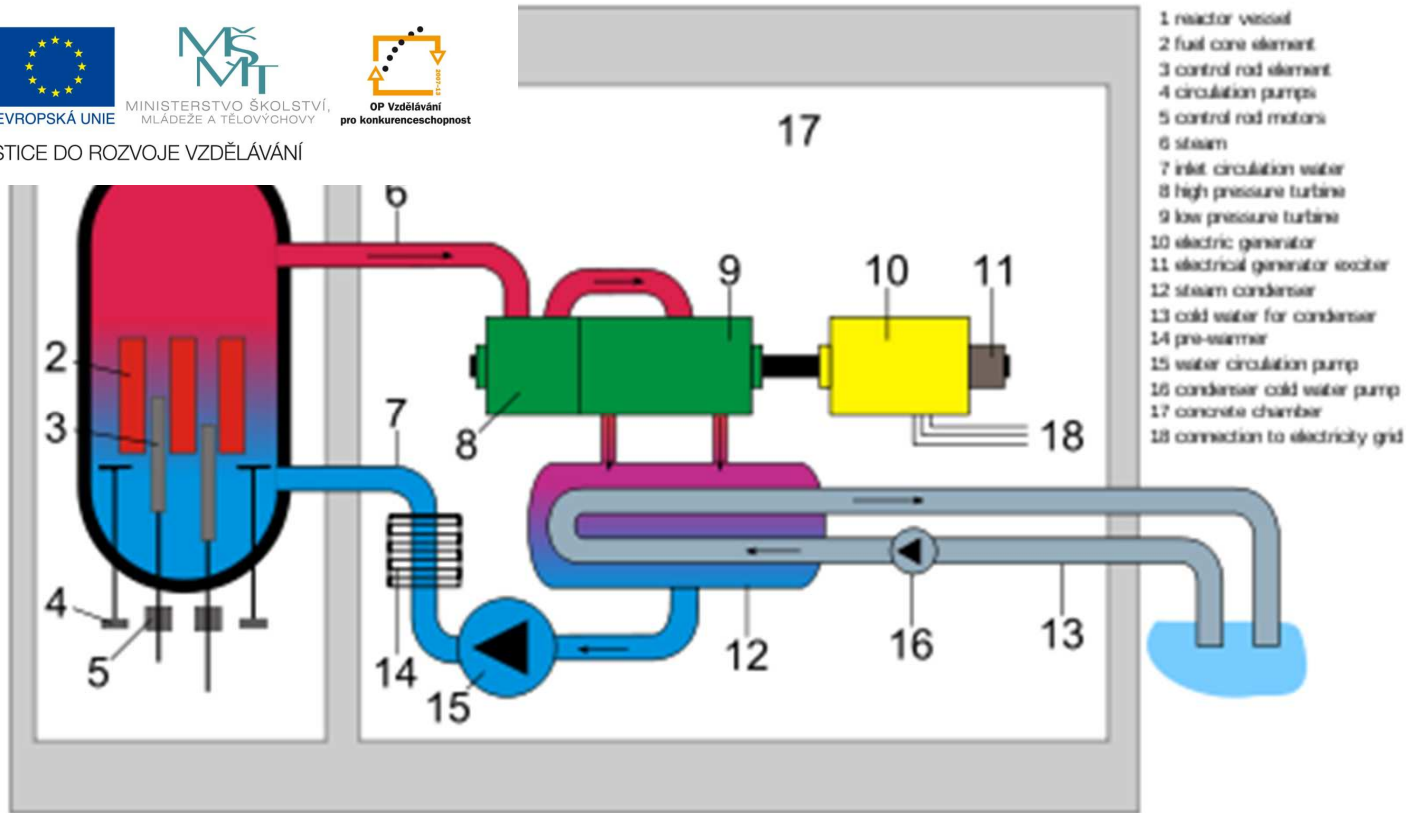
1. Reactor pressure vessel (RPV)
2. Nuclear fuel element
3. Control rods
4. Circulation pumps
5. Control rod motors
6. Steam
7. Feedwater
8. High pressure turbine (HPT)
9. Low pressure turbine

10. Generator
11. Exciter
12. Condenser
13. Coolant
14. Pre-heater
15. Feedwater pump
16. Cold water pump
17. Concrete enclosure
18. Connection to electricity grid

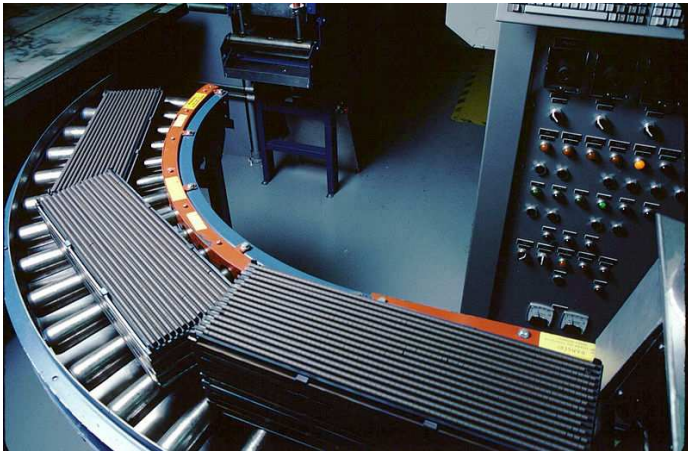
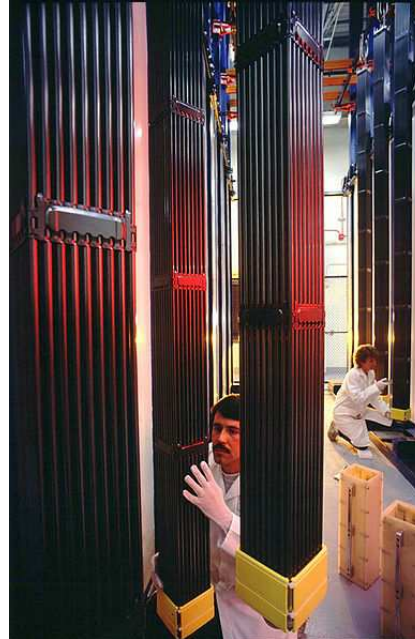
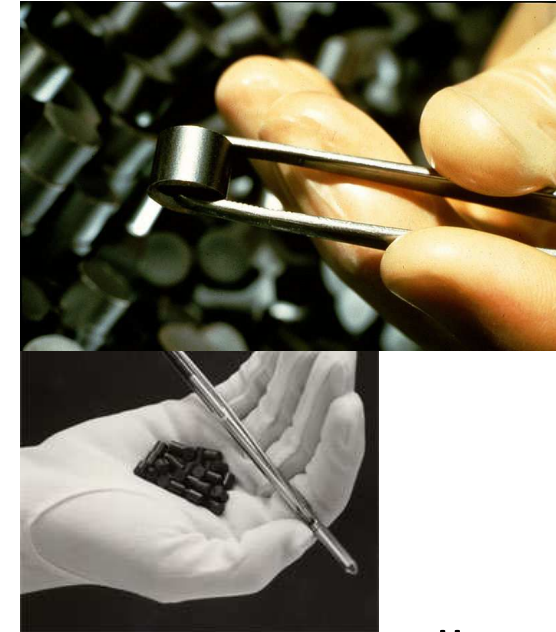
xide. **Uranium oxide is a ceramic with a melting point of about 2800 °C.**

The fuel is manufactured in **pellets** (cylinders that are about 1 cm tall and 1 cm in diameter).

These pellets are then put into a **long tube made of Zircaloy** (an alloy of zirconium) with a failure temperature of 1200 °C (caused by the auto-catalytic oxidation of water), and sealed tight.

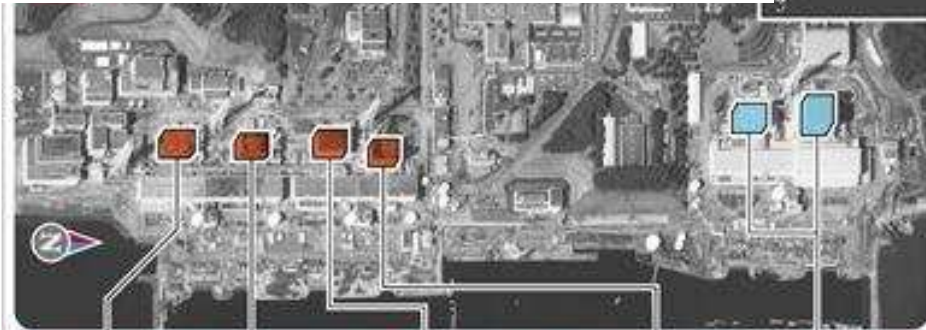
Reactor 4	Reactor 3	Reactor 2	Reactor 1	Reactor 5 & 6
	784-MW	784-MW	784-MW	460-MW	784 & 1,100-MW
Mar. 12 Sat.				Explosion and radiation leak confirmed	
Mar. 13 Sun.		Seawater pumped		Seawater pumped	
Mar. 14 Mon.		Blast destroys concrete building	Seawater pumped		
Mar. 15 Tue.			Explosion reported. Fuel rods exposed for a time		
Mar. 16 Wed.					Seawater pumped
Mar. 17 Thu.	Army helicopters spray seawater on the reactors				
Mar. 18 Fri.	Smoke seen rising from reactors 2,3,4				
Mar. 20 Sun.			Power cables connected		Cold shutdown
Mar. 21 Mon.		Smoke/steam rising from reactors			
	Power cables attached, system tests		Power cables attached, system tests		
Mar. 22 Tue.		Smoke/steam rising from reactors			
	3	5	5	5

International Nuclear and Radiological Events Scale (from 1 to 7)

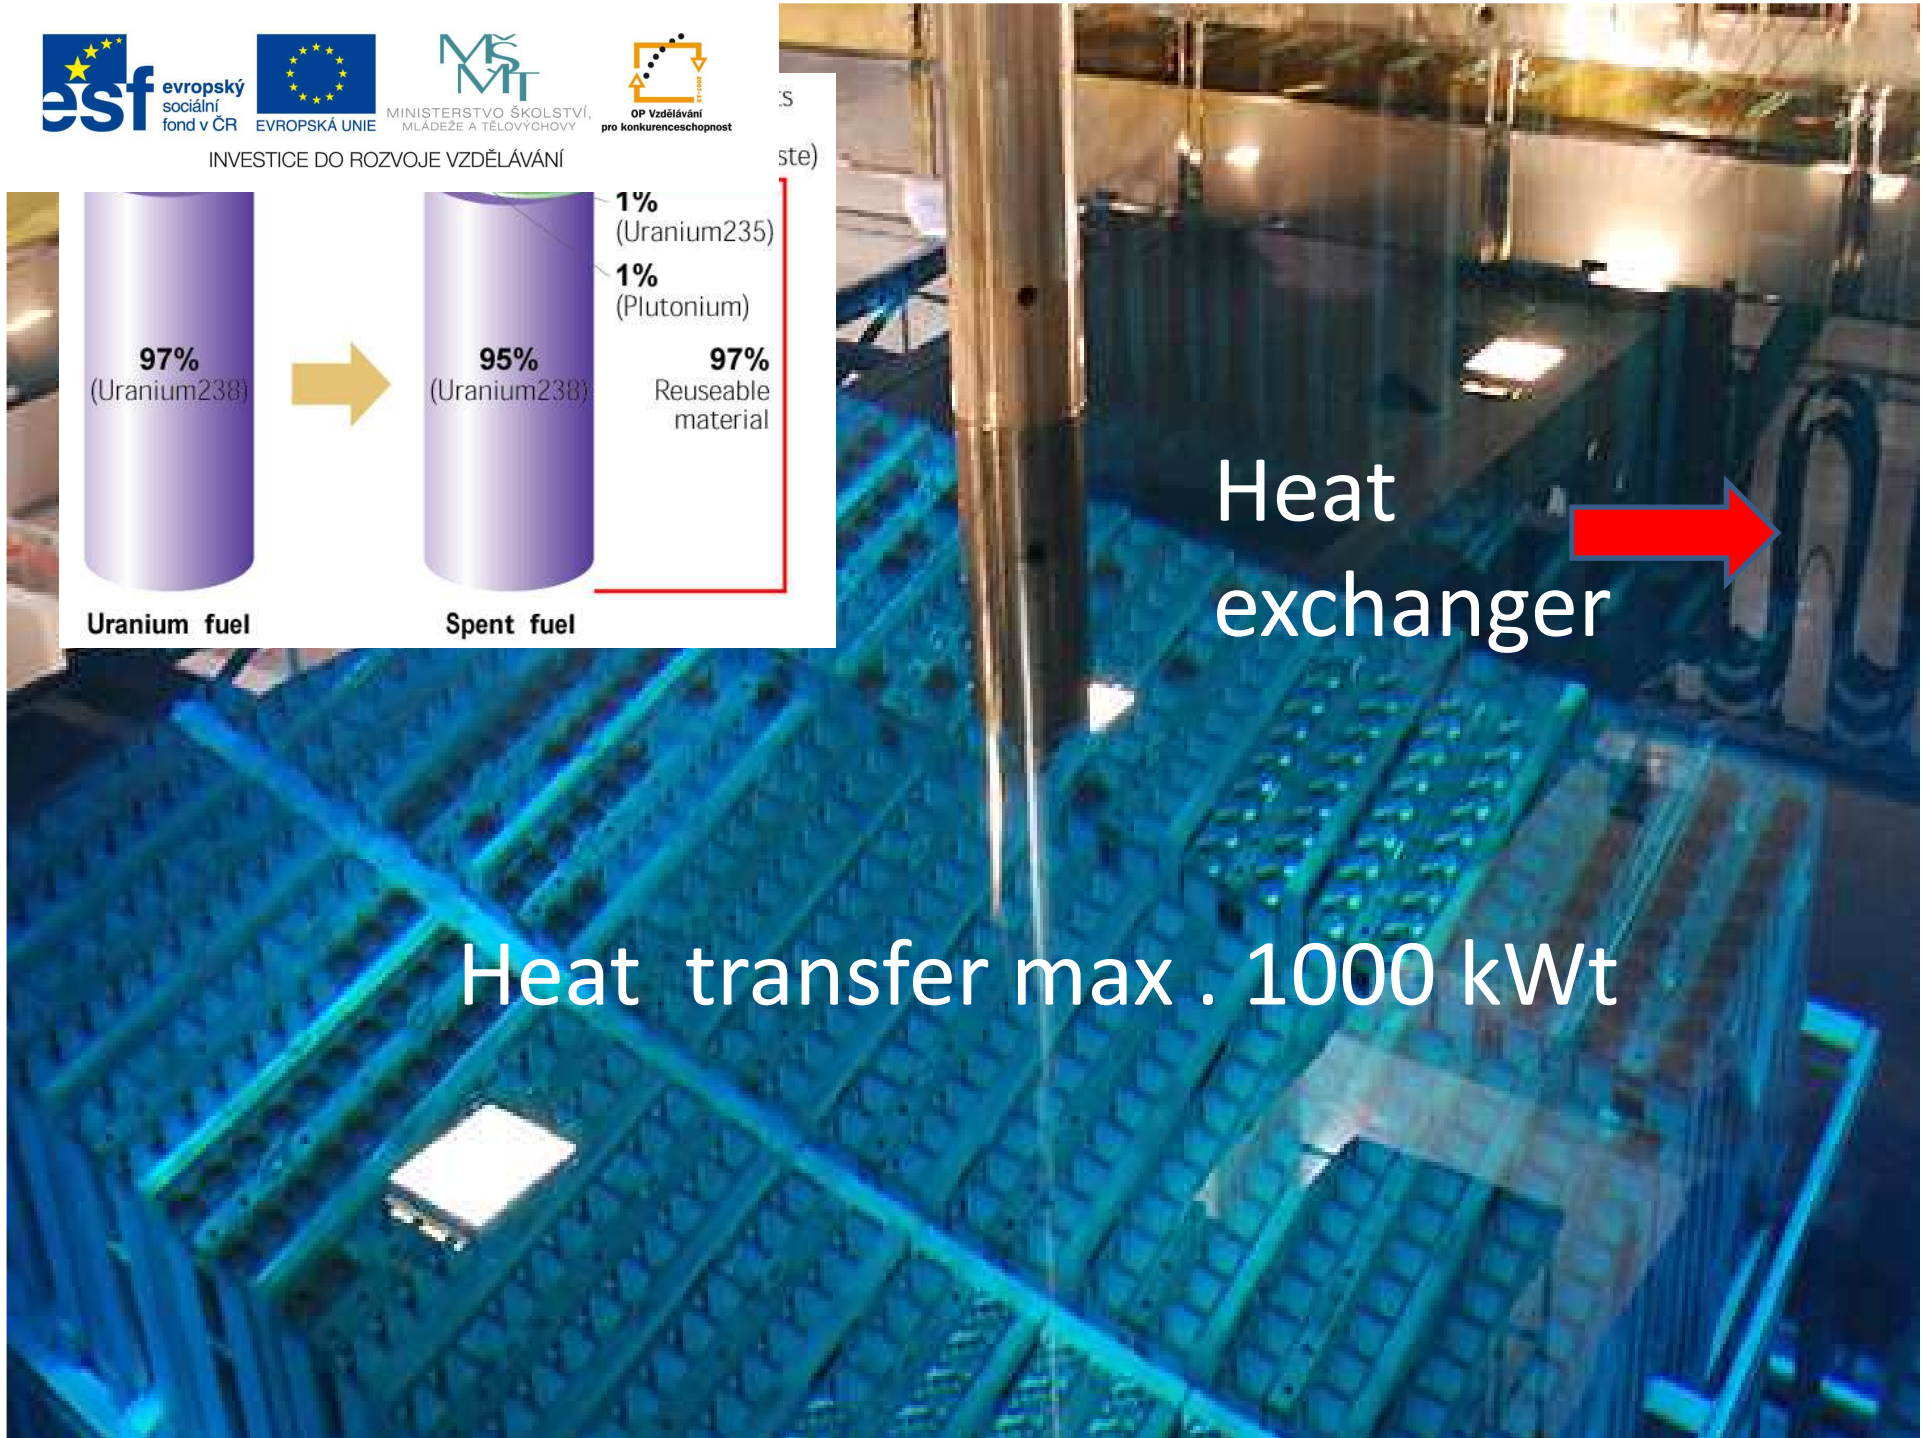
Uranium fuel

Spent fuel

1%  
(Uranium235)  
1%  
(Plutonium)  
97%  
Reuseable  
material

Heat  
exchanger

Heat transfer max . 1000 kWt

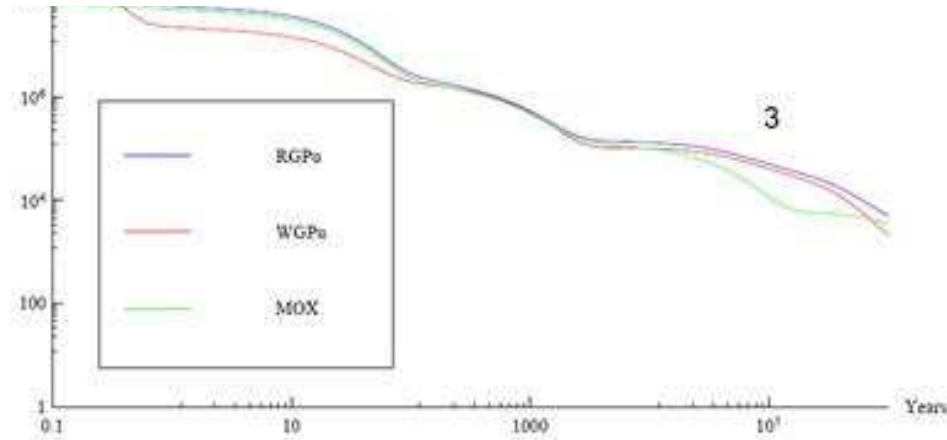
Total activity for three fuel types

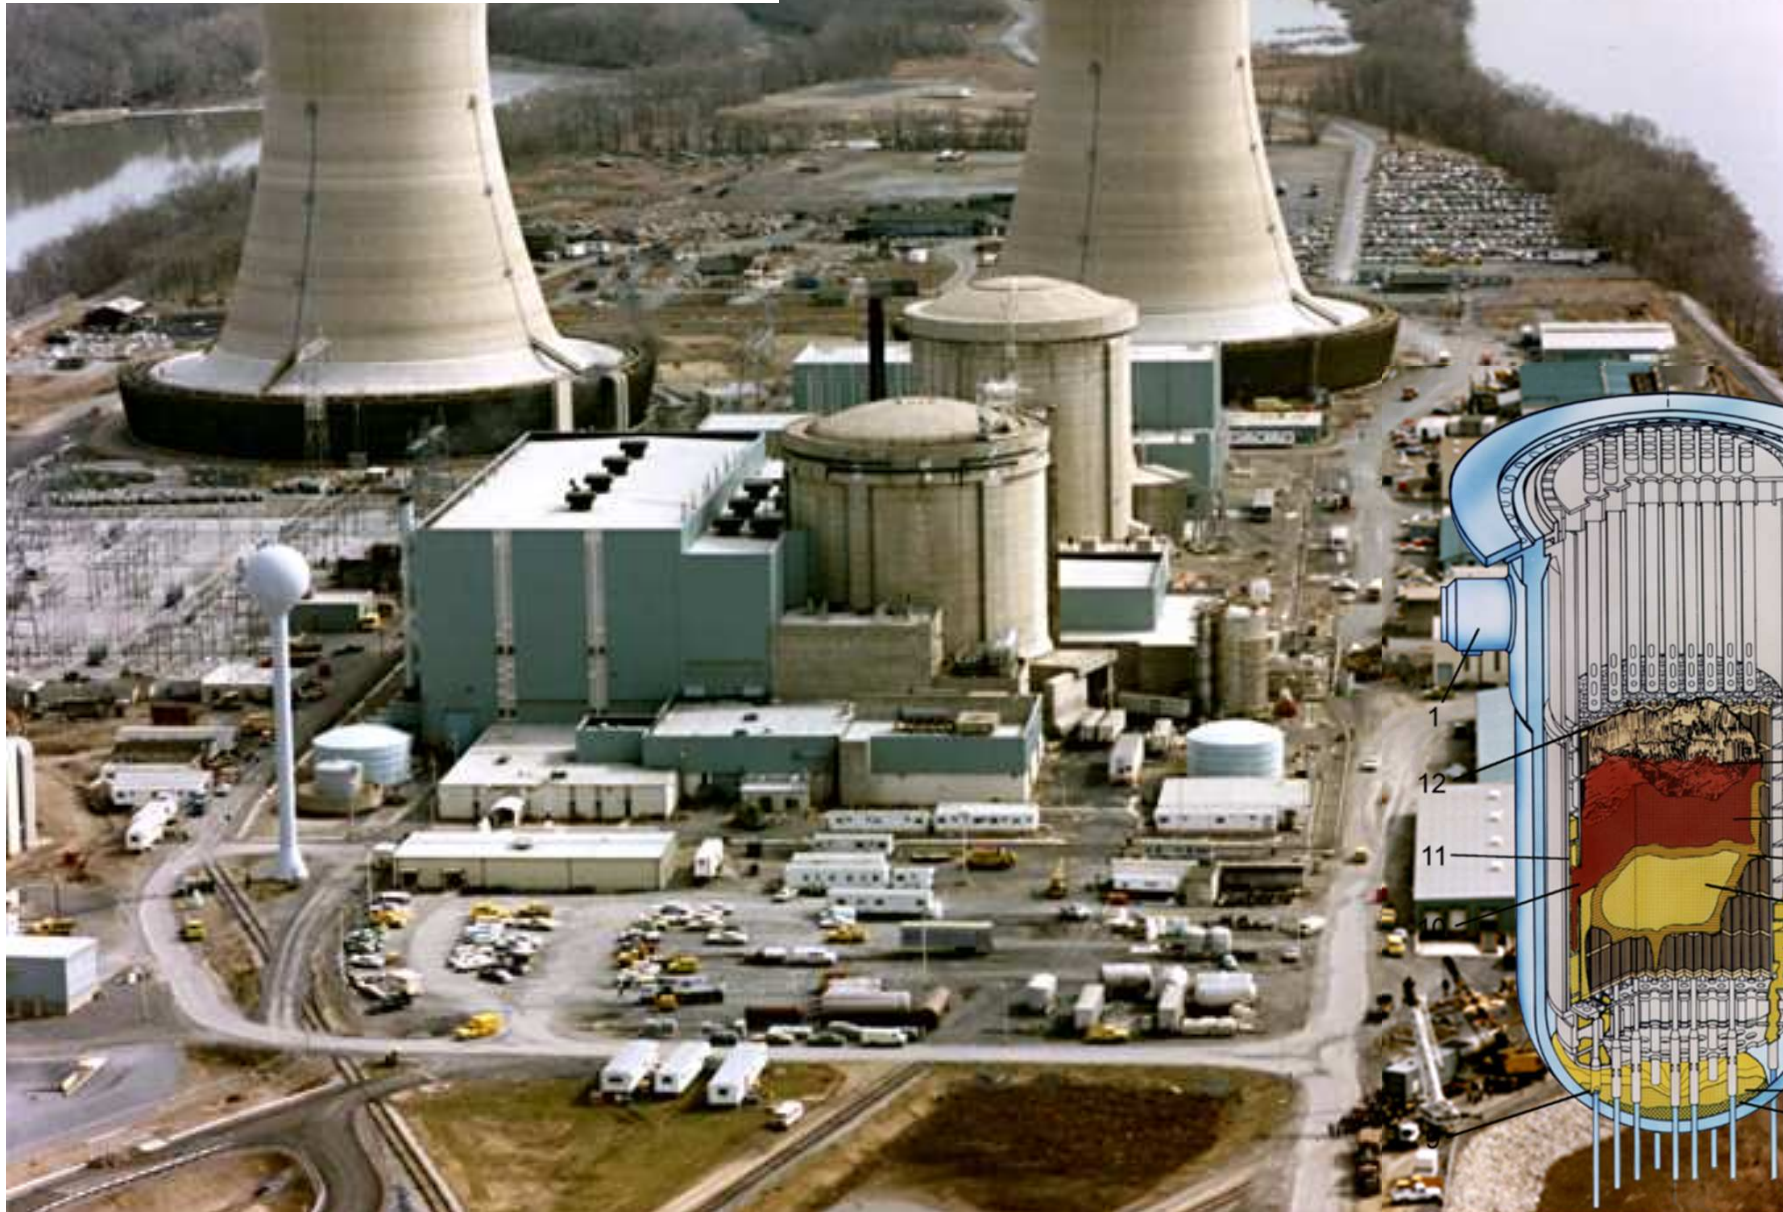
The Three Mile Island power station is near Harrisburg, Pennsylvania in USA. It had two pressurized water reactors. One PWR was of 800 MWe (775 MWe net) and entered service in 1974. It remains one of the best-performing units in USA. Unit 2 was of 906 MWe (880 MWe net) and almost brand new.

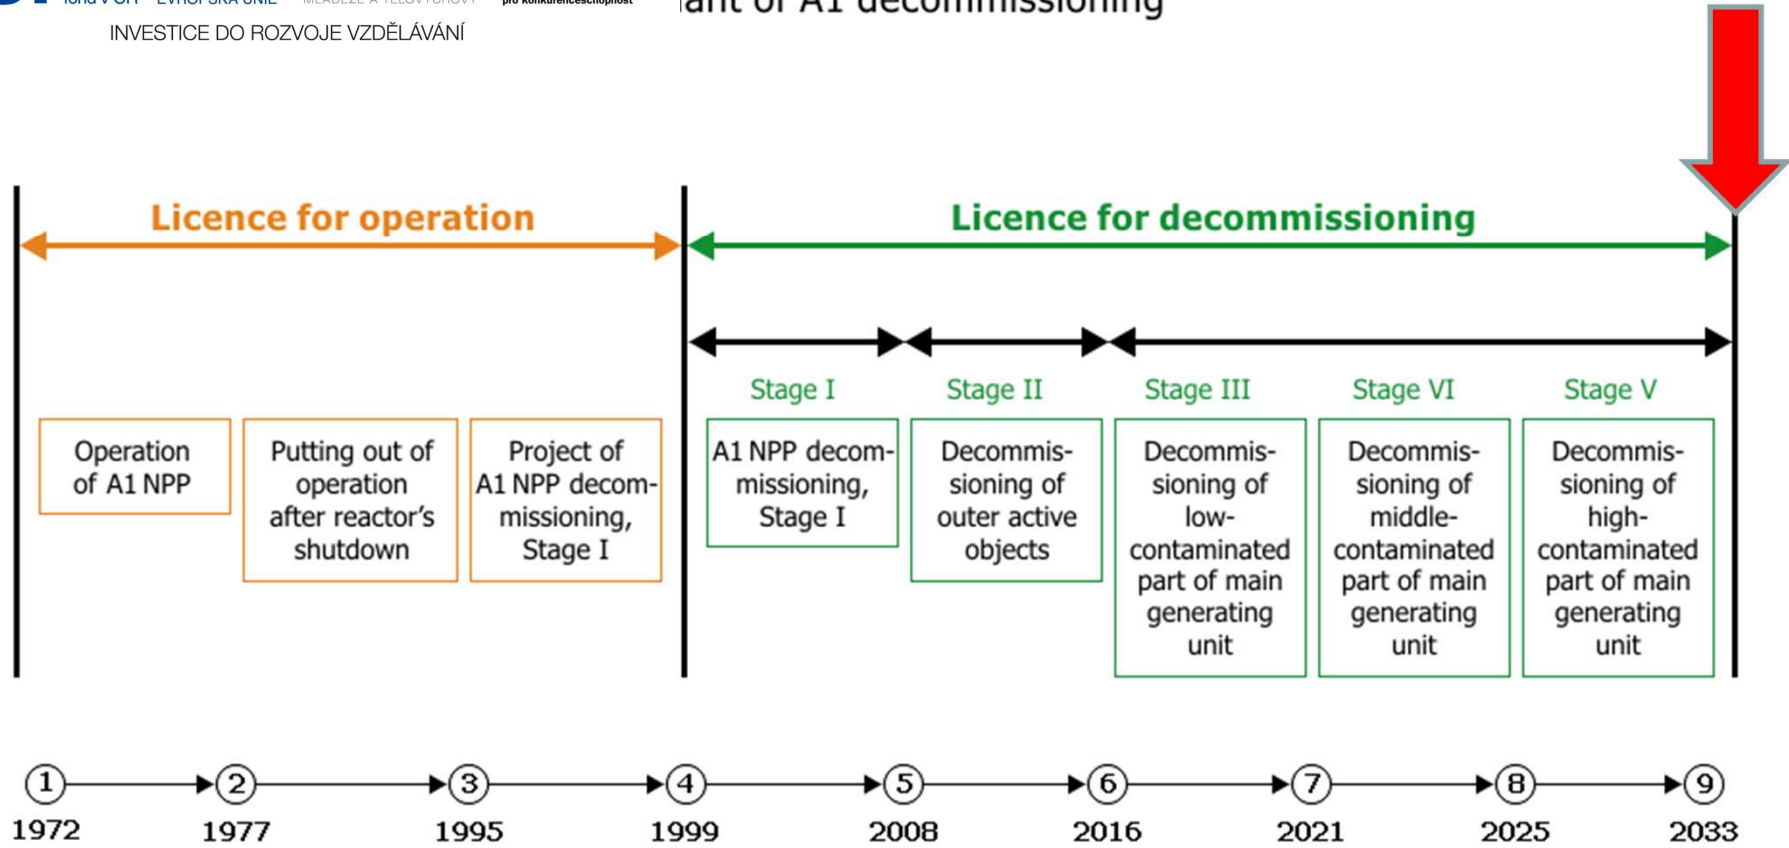
## Timeline of A1 decommissioning
